**LEXUS NX 4X4**
**TESTDATO: 25.09.2025**
**KODE: 1635729**

**BT61899**

NBF Tilstandsrapport er utarbeidet av Norges Bilbransjeforbund og Forbrukerrådet.

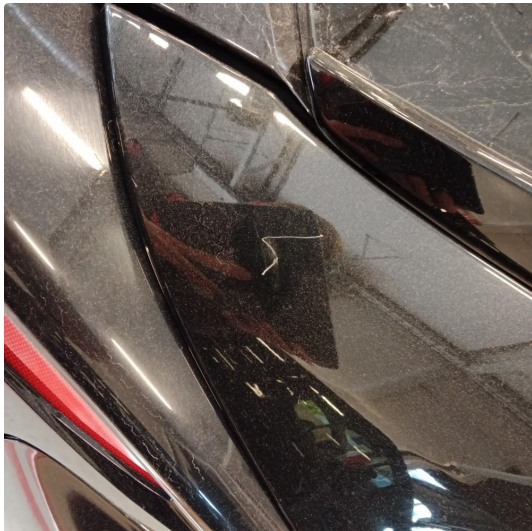
| Punkt | | Beskrivelse | Plassering |
|---|---|---|---|
| 1.1 | Skjermer | Riper på bakskjerm. MULIG DEN KAN DEMPES NOE MED RUBBING. | |

1.1 Riper på bakskjerm. MULIG DEN KAN DEMPES NOE MED RUBBING.

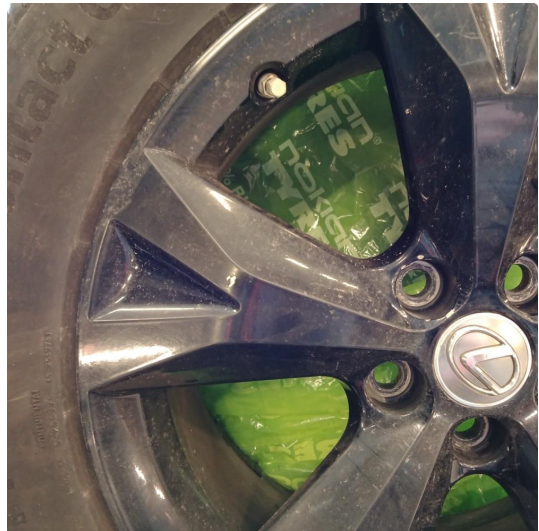
| Punkt | | Beskrivelse | Plassering |
|---|---|---|---|
| 1.2 | Dekk/Felger | Lakk flasset av. | |

1.2 Lakk flasset av.
