VOLKSWAGEN ID.4 GTX 4X4

TESTDATO: 25.09.2025

EE44679

NBF Tilstandsrapport er utarbeidet av Norges Bilbransjeforbund og Forbrukerrådet.

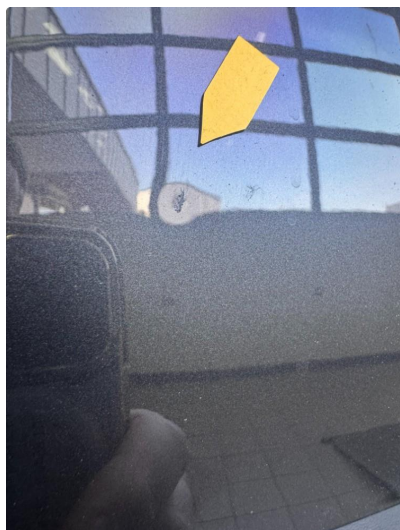
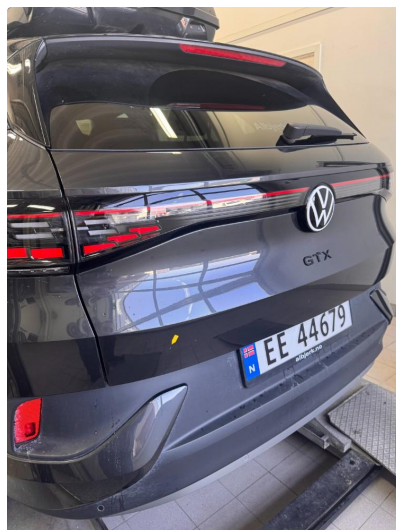
| Punkt | | Beskrivelse | Plassering |
|---|---|---|---|
| 1.2 | Bakluke | Liten bulk. Blir forsøkt med bulkfix. | nede |

1.2 Liten bulk. Blir forsøkt med bulkfix.

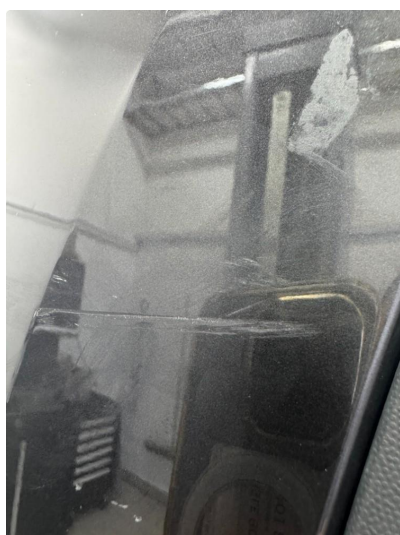
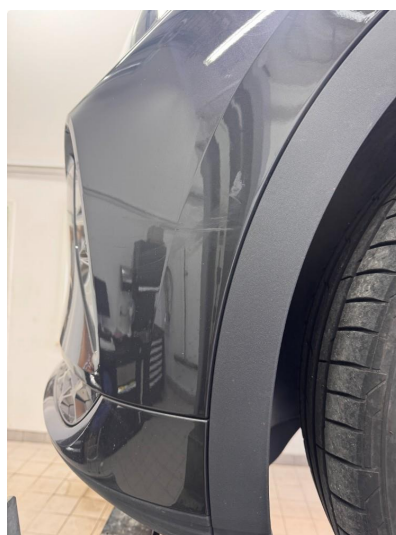
| Punkt | | Beskrivelse | Plassering |
|---|---|---|---|
| 1.3 | Støtfanger | Liten ripe. | venstre foran |

1.3 Liten ripe.
