# NAF Bruktbiltest

**Bilmerke** Nissan  
**Modell** LEAF 40kWh  
**Type** ZE1  
**Registreringsnr.** EV16546  
**Understellsnr.** SJNFAAZE1U0025459  
**Km.stand.** 46765  
**Farge** Grå  
**Karosseritype** Flerbruksbil

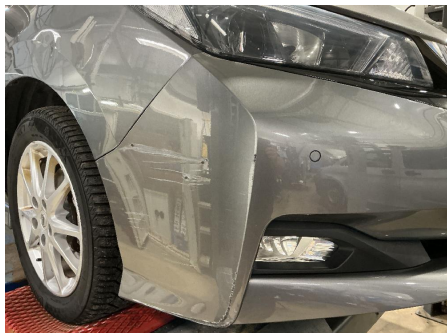
**1. Støtfanger foran**

| Ref.Id | Repareres | Resultat | Beskrivelse |
|---|---|---|---|
| 86.3 | | Lakkriper: | Høyre forskjerm, Støtfanger foran, Støtfanger bak |

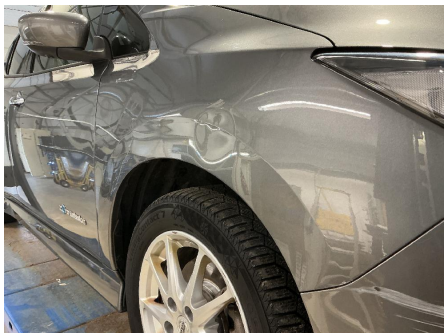
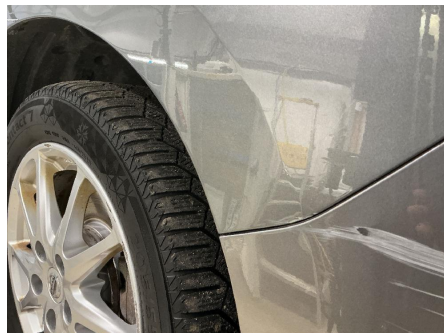
**2. Høyre forskjerm**

| Ref.Id | Repareres | Resultat | Beskrivelse |
|---|---|---|---|
| 86.1 | Lakk / karosseri utvendig | Bulk (er): | Venstre fordør, Høyre forskjerm |
