MG MG4 4X4

TESTDATO: 26.09.2025

KODE: 1821657

NBF Tilstandsrapport er utarbeidet av Norges Bilbransjeforbund og Forbrukerrådet.

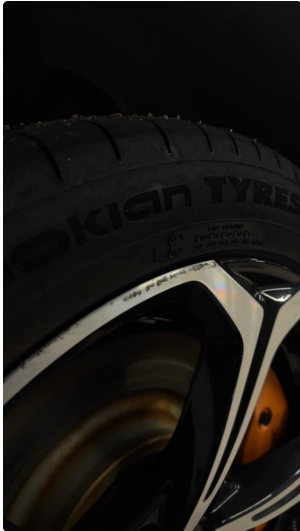
| Punkt | | Beskrivelse | Plassering |
|---|---|---|---|
| 1.1 | Dekk/Felger | kantkjørt felg Diamond Cut | |

1.1 Kantkjørt felg Diamond Cut

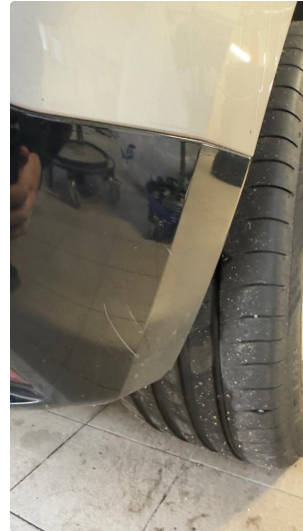
| Punkt | | Beskrivelse | Plassering |
|---|---|---|---|
| 1.2 | Støtfanger | ripe(r) ned til grunning | |

1.2 Ripe(r) ned til grunning
