# NAF Bruktbiltest

**Testdato**  
24.09.2025

**Bilmerke** Nissan  
**Modell** ARIYA  
**Type** FE0E  
**Registreringsnr.** EJ68177  
**Understellsnr.** JN1TAAFE0U0352644  
**Km.stand.** 10871  
**Farge** Grå  
**Karosseritype** Flerbruksbil

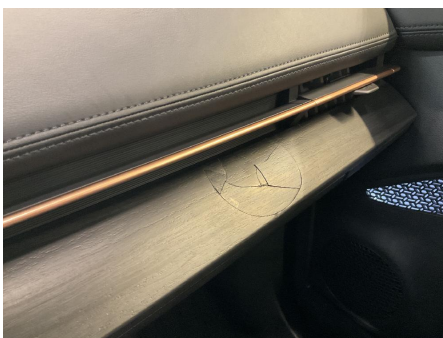
22. Dashbord / midtkonsoll

| Ref.Id | Repareres | Resultat | Beskrivelse |
|---|---|---|---|
| 91.3 | Dashbord / midtkonsoll | * Skadet deksel i dashbord (se bilde) | |

| 91 - Dashbord / midtkonsoll | R |
