# NAF Bruktbiltest

28.08.2025

**Bilmerke** Tesla  
**Modell** Model Y  
**Type** 003  
**Registreringsnr.** EH34056  
**Understellsnr.** XP7YGCEK4PB211044  
**Km.stand.** 220931  
**Farge** Hvit  
**Karosseritype** Flerbruksbil

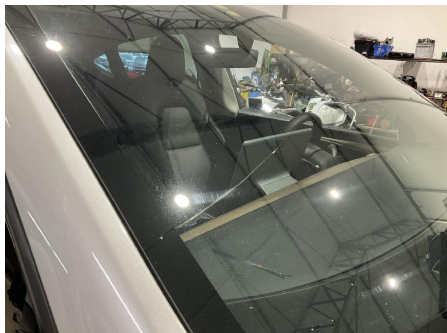
**1. Frontrute**

| Ref.Id | Repareres | Resultat | Beskrivelse |
|---|---|---|---|
| 81.4 | Frontrute | Sprekk i frontrute: <ul style="list-style-type: none"><li>• Reparasjonsmetode: Skift</li></ul> | |

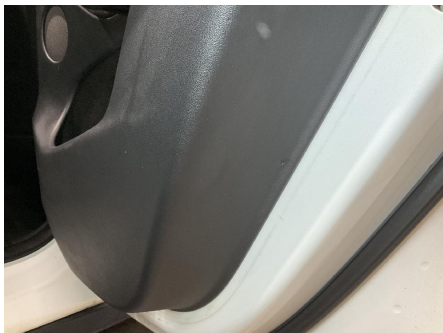
**2. Dørtrekk**

| Ref.Id | Repareres | Resultat | Beskrivelse |
|---|---|---|---|
| 96.1 | Dørtrekk | Hull/rift/flenge i dørtrekk: | Høyre bakdør |

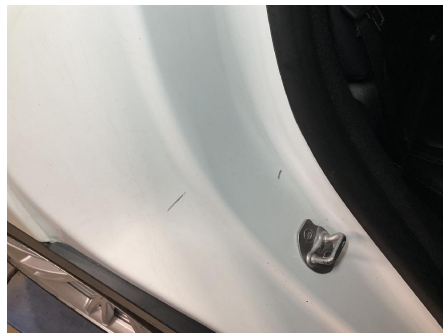
**3. Døråpning**

| Ref.Id | Repareres | Resultat | Beskrivelse |
|---|---|---|---|
| 97.1 | Døråpning | Sår eller skade: | Høyre bakdør |

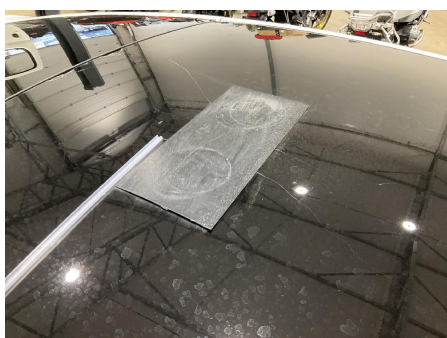
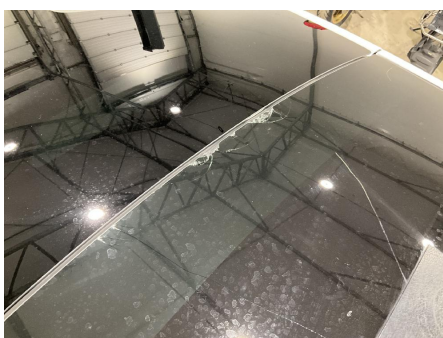
**4. Takluke/Panoramatak**

| Ref.Id | Repareres | Resultat | Beskrivelse |
|---|---|---|---|
| 85.1 | Takluke/Panoramatak | Skadet glass | Bak |

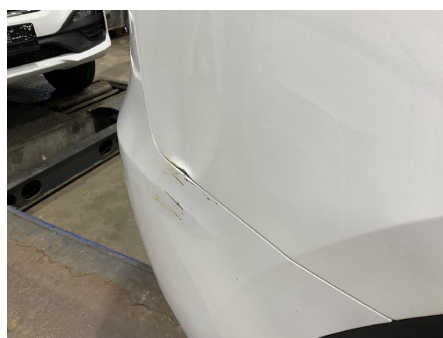
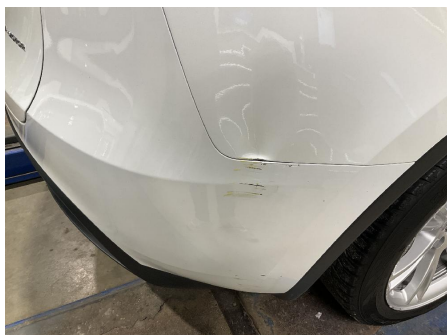
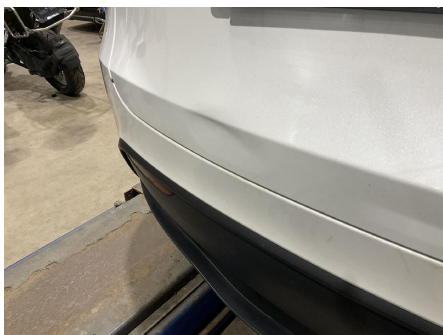
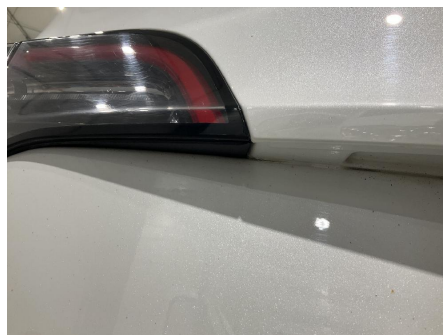
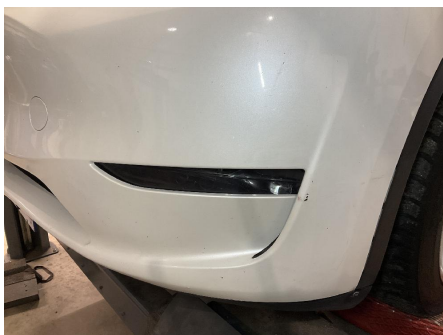
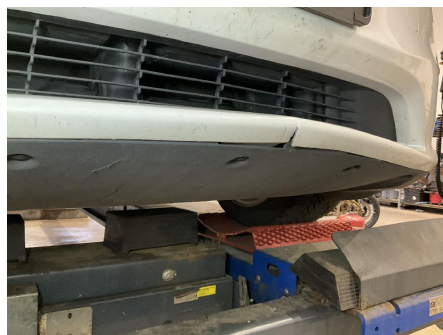
**6. Lakk / karosseri utvendig**

| Ref.Id | Repareres | Resultat | Beskrivelse |
|---|---|---|---|
| 86.1 | Lakk / karosseri utvendig | Bulk (er): | Bakluke, Høyre bakskjerm |
| 86.3 | | Lakkriper: | Støtfanger foran |
| 86.4 | | Skadet: | Støtfanger foran |
| 86.6 | | Pyntelist løs, skadet eller mangler: | Venstre forskjerm, Høyre forskjerm |
| 86.12 | | Steinsprut/lakksår | Bakluke, Høyre bakskjerm, Støtfanger bak, Høyre forskjerm, Støtfanger foran |

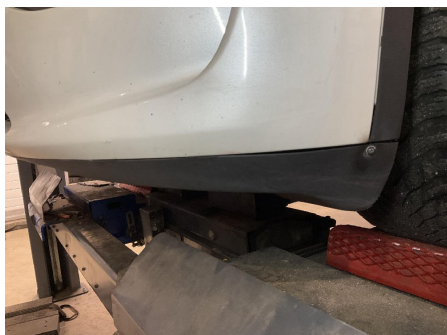
**10. Underside**

| Ref.Id | Repareres | Resultat | Beskrivelse |
|---|---|---|---|
| 88.2 | Underside | Skadet/løst plastdeksel: | Foran |

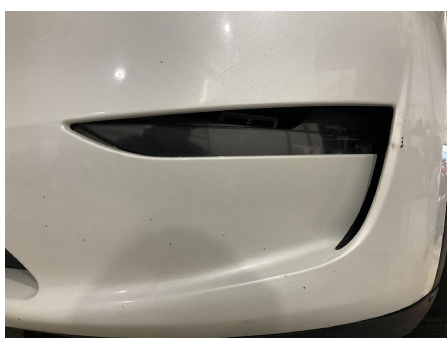
**16. Lys**

| Ref.Id | Repareres | Resultat | Beskrivelse |
|---|---|---|---|
| 17.17 | Lys | Løs lykt: | Venstre tåkelys, Høyre tåkelys |
