5388326

# NAF Bruktbiltest

**Bilmerke** Tesla  
**Modell** Model 3  
**Type** 003  
**Registreringsnr.** EV65513  
**Understellsnr.** 5YJ3E7EBXKF420824  
**Km.stand.** 100102  
**Farge** Hvit  
**Karosseritype** Sedan

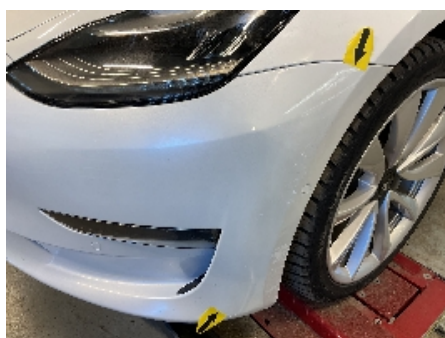
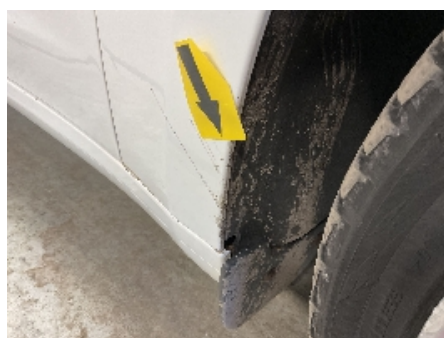
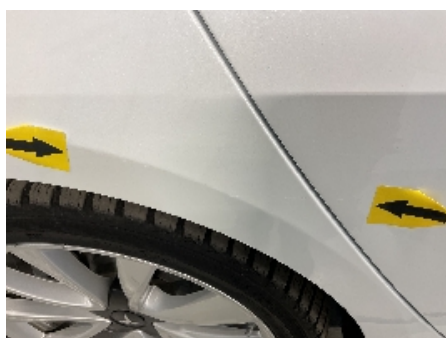
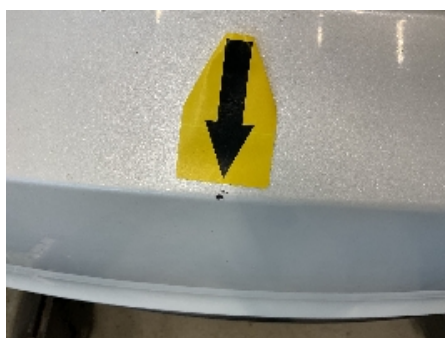
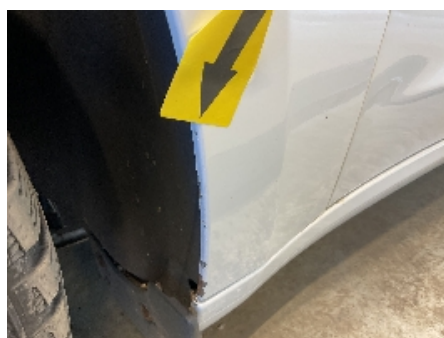
| Ref.Id | Repareres | Resultat | Beskrivelse |
|---|---|---|---|
| 86.11 | Lakk / karosseri utvendig | Steinsprut/lakksår | Venstre forskjerm, Høyre forskjerm, Støtfanger bak |
| 86.12 | | Mangelfull kvalitet på replakkering: | Støtfanger foran |

| Ref.Id | Opplysning | Resultat | Beskrivelse |
|---|---|---|---|
| 86.17 | Lakk / karosseri utvendig | Diverse småbulker/lakkriper | |
| 86.30 | | Bilen har noe penselflekking av steinsprut/riper i lakk | |

17. Lakk / karosseri utvendig

18. Lakk / karosseri utvendig

19. Lakk / karosseri utvendig

20. Lakk / karosseri utvendig

21. Lakk / karosseri utvendig

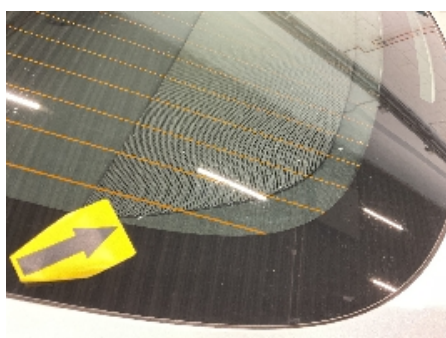
| Ref.Id | Repareres | Resultat | Beskrivelse |
|---|---|---|---|
| 82.7 | Siderute/bakrute | Sprekk i rute: | Bakrute |

22. Siderute/bakrute

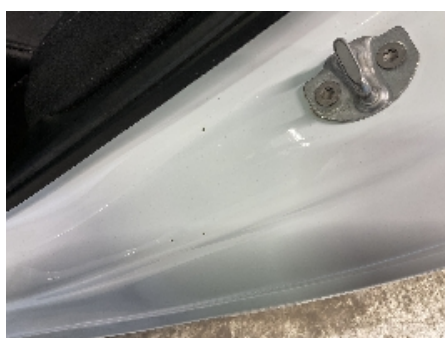
| Ref.Id | Opplysning | Resultat | Beskrivelse |
|---|---|---|---|
| 97.5 | Døråpning | Sår eller skade: | Venstre bakdør |

23. Døråpning

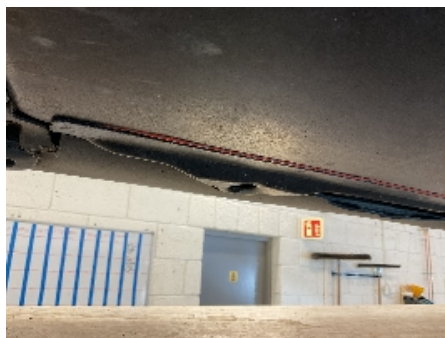
| Ref.Id | Opplysning | Resultat | Beskrivelse |
|---|---|---|---|
| 88.15 | Underside | * Liten skade på jekkfeste | |

**32. Underside**
