# NAF Bruktbiltest

**Testdato**  
10.09.2025

| <b>Modell</b> | Mustang Mach-E | <b>Motoreffekt</b> | 273 kW |
| <b>Registreringsnr.</b> | EC88924 | <b>Drivstofftype</b> | Elektrisk |

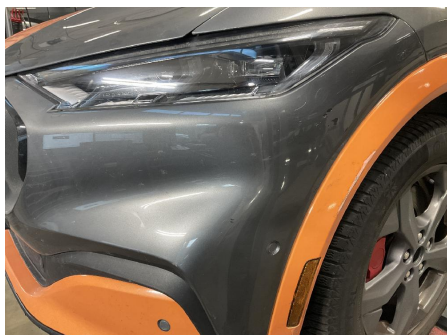
**1. Støtfanger foran**

| Ref.Id | Repareres | Resultat | Beskrivelse |
|---|---|---|---|
| 86.4 | Lakk / karosseri utvendig | Lakkriper: | Støtfanger foran |

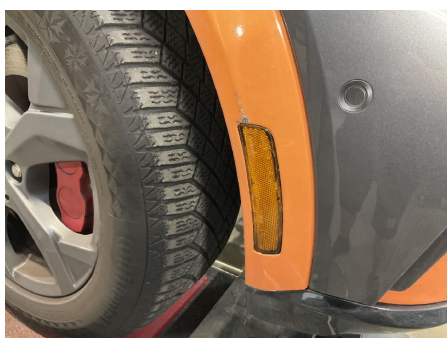
**4. Høyre forskjerm**

| Ref.Id | Repareres | Resultat | Beskrivelse |
|---|---|---|---|
| 86.7 | | Pyntelist løs, skadet eller mangler: | Høyre forskjerm |

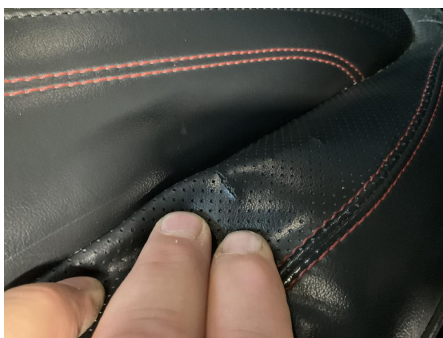
**26. Seter**

| Ref.Id | Repareres | Resultat | Beskrivelse |
|---|---|---|---|
| 98.3 | Seter | Hull/rift gjennom setetrekk: | Venstre foran |
