# NAF Bruktbiltest

**Testdato**  
16.04.2025

| <b>Modell</b> | GOLF | <b>Motoreffekt</b> | 85 kW |
| <b>Registreringsnr.</b> | EL54082 | <b>Drivstofftype</b> | Elektrisk |

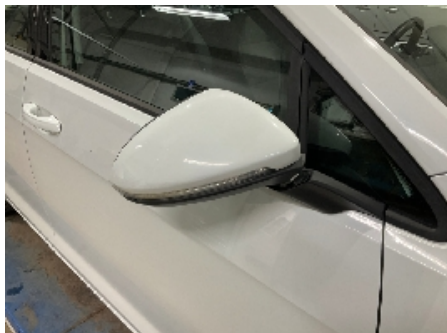
**1. Utvendig speil**

| Ref.Id | Repareres | Resultat | Beskrivelse |
|---|---|---|---|
| 87.5 | Utvendig speil | Skade på speilramme / -hus | Høyre side |

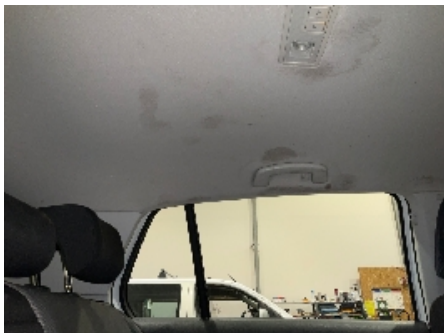
**2. Taktrekk**

| Ref.Id | Repareres | Resultat | Beskrivelse |
|---|---|---|---|
| 93.2 | Taktrekk | Skittent taktrekk | Midten |
| 93.4 | | * Vært vannlekkasje fra taket og inn i taktrekket -/feilsøk for nærmere kontroll. | |

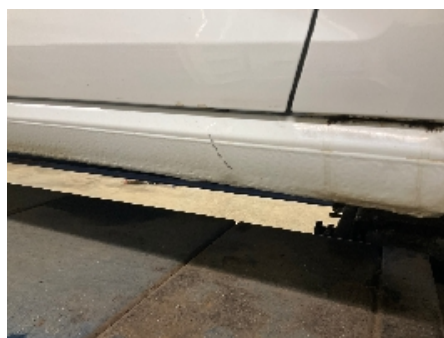
**6. Lakk / karosseri utvendig**

| Ref.Id | Repareres | Resultat | Beskrivelse |
|---|---|---|---|
| 86.11 | Lakk / karosseri utvendig | Steinsprut/lakksår | Støtfanger foran, Høyre sidekanal |

| Ref.Id | Opplysning | Resultat | Beskrivelse |
|---|---|---|---|
| 86.17 | Lakk / karosseri utvendig | Diverse småbulker/lakkriper | |
| 86.18 | | Småbulker: | Høyre sidekanal, Høyre baksjerm, Venstre baksjerm, Høyre fordør, Venstre bakdør, Panser |
| 86.20 | | Steinsprut: | Panser, Høyre sidekanal, Venstre sidekanal, Høyre baksjerm, Høyre fordør, Venstre fordør, Høyre forskjerm |
| 86.24 | | Rustangrep: | Panser, Venstre fordør, Høyre fordør, Venstre bakdør, Venstre baksjerm, Høyre baksjerm |
