TOYOTA RAV4 4X4

TESTDATO: 29.08.2025

CHASSISNR: JTMGBRFV60D097018

NBF Tilstandsrapport er utarbeidet av Norges Bilbransjeforbund og Forbrukerrådet.

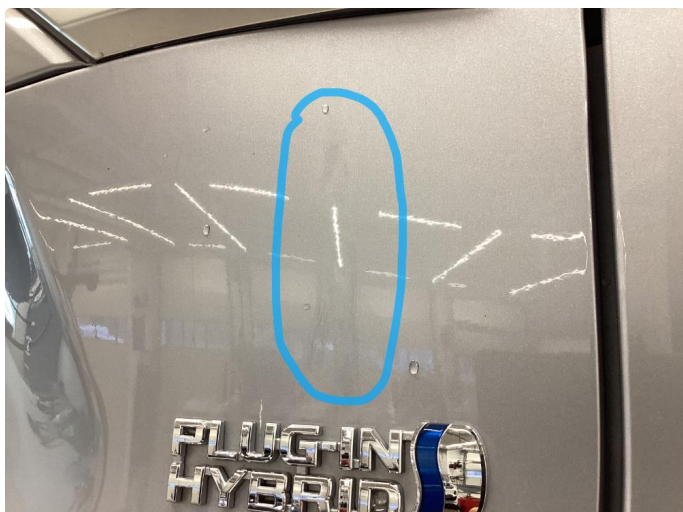
| Punkt | | Beskrivelse | Plassering |
|---|---|---|---|
| 1.1 | Bakluke | bulk med lakkskade | |

1.1 Bulk med lakkskade

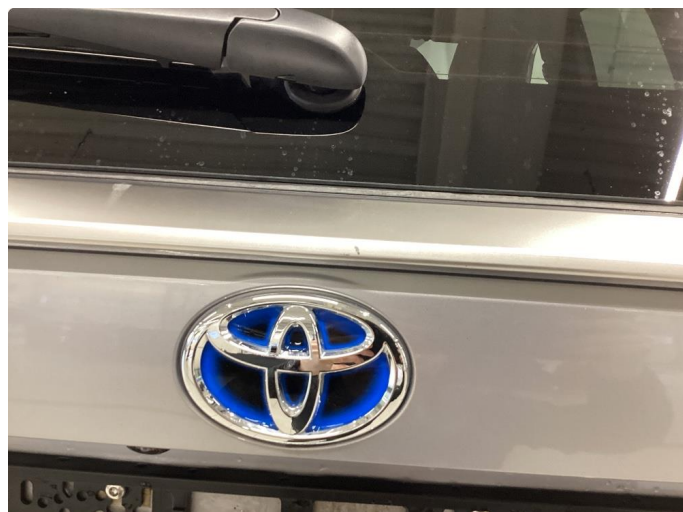
| Punkt | | Beskrivelse | Plassering |
|---|---|---|---|
| 1.2 | Bakluke | ripe(r) | |

1.2 Ripe(r)

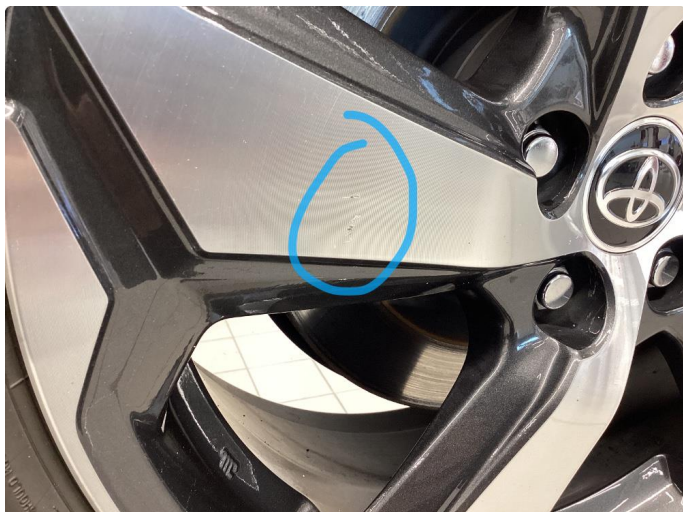
| Punkt | | Beskrivelse | Plassering |
|---|---|---|---|
| 1.3 | Dekk/Felger | kantkjørt felg Diamond Cut | venstre bak |

1.3 Kantkjørt felg Diamond Cut

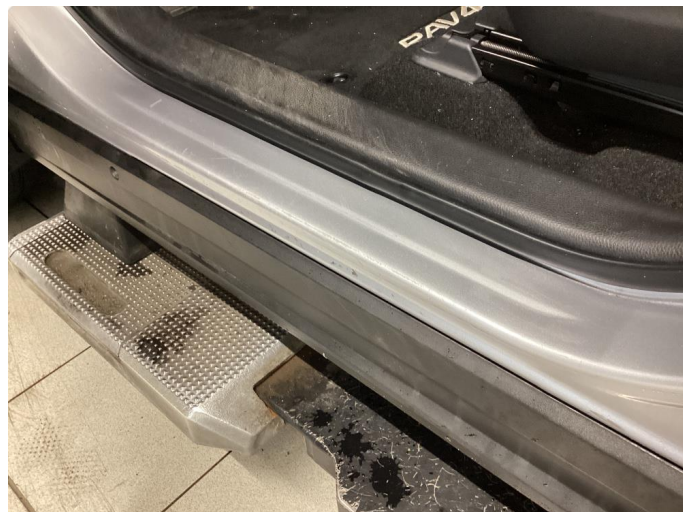
| Punkt | | Beskrivelse | Plassering |
|---|---|---|---|
| 1.4 | Døråpning | slitt innsteg | venstre foran |

1.4 Slitt innsteg

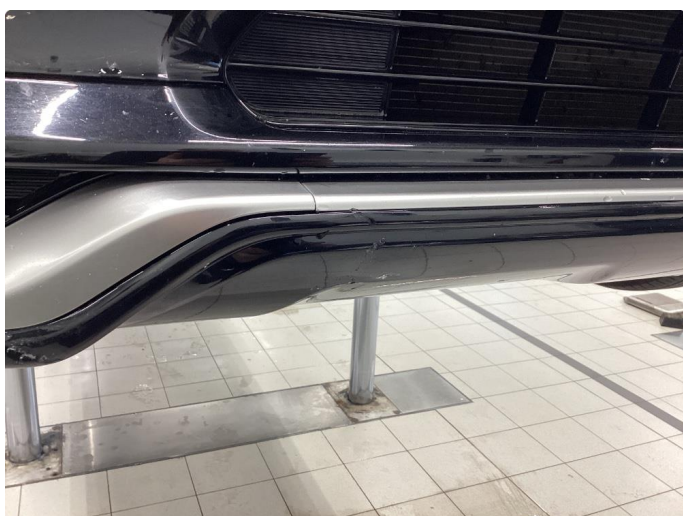
| Punkt | | Beskrivelse | Plassering |
|---|---|---|---|
| 1.5 | Støtfanger | skrubbskader underkant | foran |

1.5 Skrubbskader underkant
