SUBARU SOLTERRA 4X4

TESTDATO: 14.08.2025

NBF Tilstandsrapport er utarbeidet av Norges Bilbransjeforbund og Forbrukerrådet.

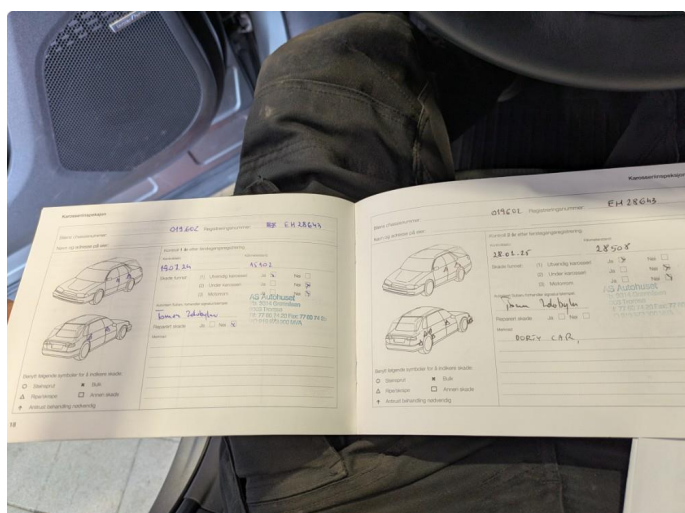
| Punkt | Beskrivelse | Plassering |
|---|---|---|
| 2.1 Opplysninger | dokumentert service, se bilde | alle |

2.1 Dokumentert service, se bilde

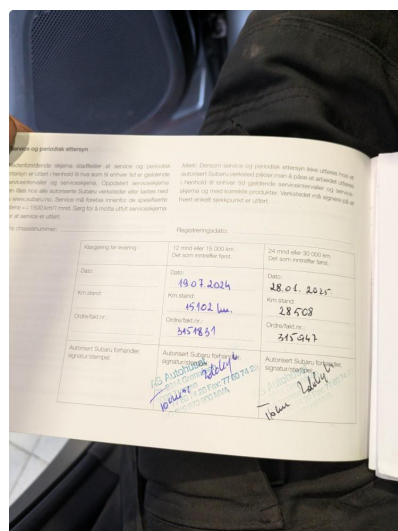
2.1 Dokumentert service, se bilde
