**VOLKSWAGEN ID.4 BAKHJULSDRIFT**
**TESTDATO: 03.10.2025**
**KODE: 1802114**

**EC88629**

NBF Tilstandsrapport er utarbeidet av Norges Bilbransjeforbund og Forbrukerrådet.

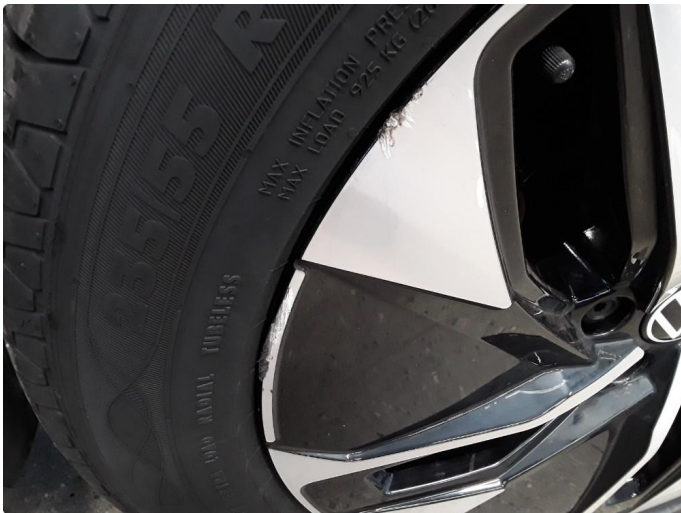
| Punkt | | Beskrivelse | Plassering |
|---|---|---|---|
| 1.1 | Dekk/Felger | kantkjørt felg Diamond Cut | høyre foran |

1.1 Kantkjørt felg Diamond Cut

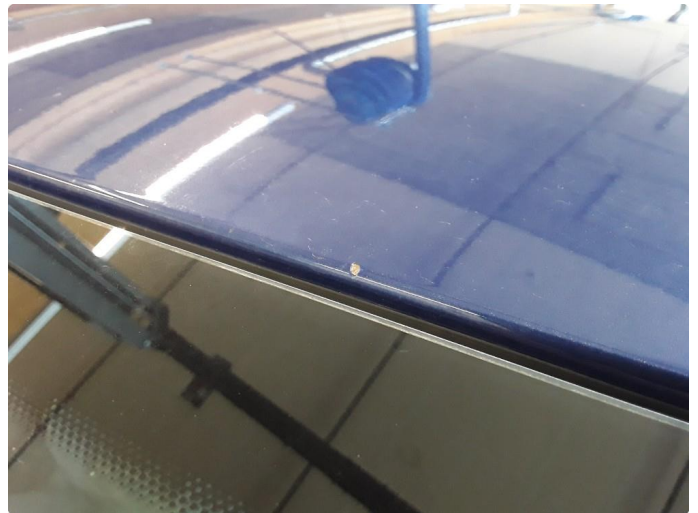
| Punkt | | Beskrivelse | Plassering |
|---|---|---|---|
| 1.2 | Tak | steinsprut | |

1.2 Steinsprut
