# NAF Bruktbiltest

**Testdato**  
03.10.2025

**Bilmerke** Mercedes-Benz  
**Modell** EQC 400 4MATIC  
**Type** 204 X  
**Registreringsnr.** EB47110  
**Understellsnr.** W1K2938901F007532  
**Km.stand.** 172036  
**Farge** Svart  
**Karosseritype** Stasjonsvogn

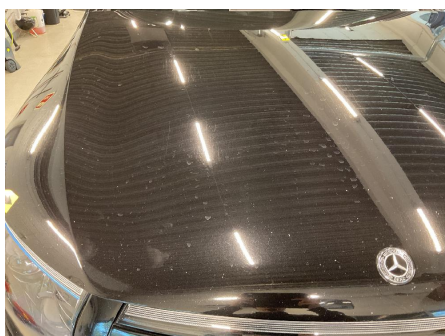
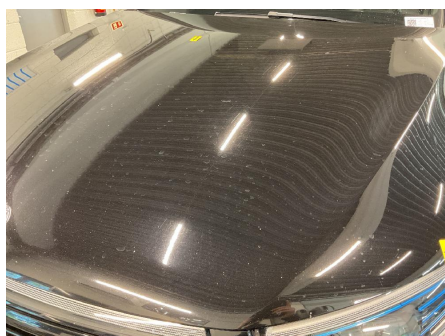
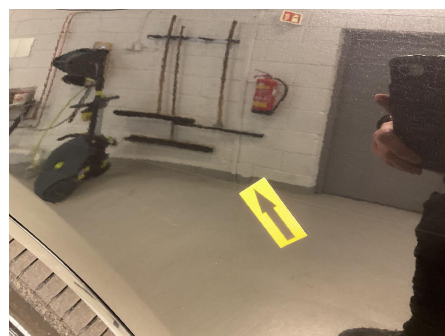
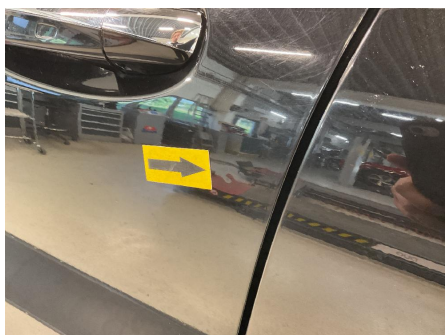
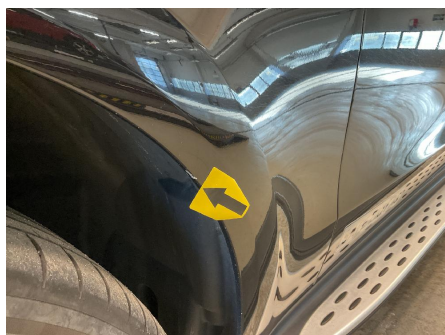
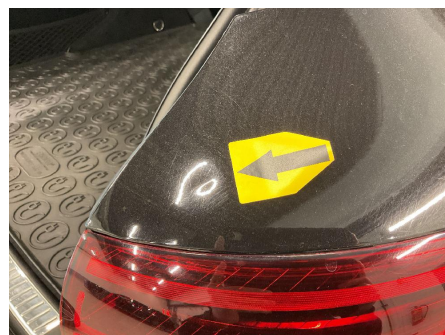
19. Lakk / karosseri utvendig

| Ref.Id | Repareres | Resultat | Beskrivelse |
|---|---|---|---|
| 86.1 | Lakk / karosseri utvendig | Bulk (er): | Venstre forskjerm |
| 86.12 | | Steinsprut/lakksår | Panser |

| Ref.Id | Opplysning | Resultat | Beskrivelse |
|---|---|---|---|
| 86.18 | Lakk / karosseri utvendig | Diverse småbulker/lakkriper | |
| 86.19 | | Småbulker: | Venstre fordør, Høyre bakdør, Høyre bakskjerm |

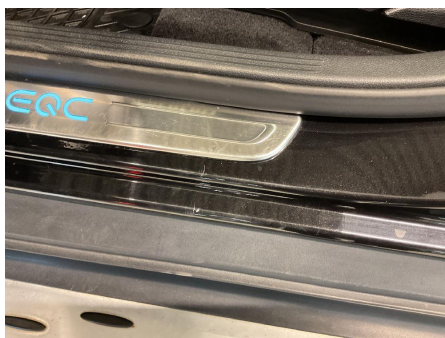
**25. Døråpning**

| Ref.Id | Repareres | Resultat | Beskrivelse |
|---|---|---|---|
| 97.1 | Døråpning | Sår eller skade: | Venstre fordør |
