**HYUNDAI IONIQ ELECTRIC FORHJULSDRIFT**
**TESTDATO: 09.10.2025**
**KODE: 1834684**

**ED44075**

NBF Tilstandsrapport er utarbeidet av Norges Bilbransjeforbund og Forbrukerrådet.

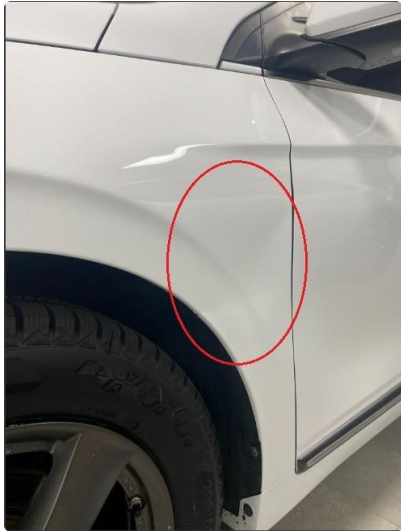
| Punkt | | Beskrivelse | Plassering |
|---|---|---|---|
| 1.1 | Skjermer | Bulk venstre framskjerm. Vil bli noe utbedret med smartrepair | |

1.1 Bulk venstre framskjerm. Vil bli noe utbedret med smartrepair

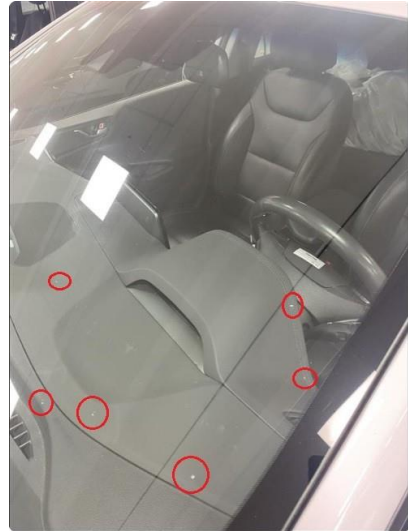
| Punkt | | Beskrivelse | Plassering |
|---|---|---|---|
| 1.2 | Frontvindu | Noe steinsprut frontvindu | |

1.2 Noe steinsprut frontvindu
