# NAF Bruktbiltest

**Testdato**  
02.10.2025

**Bilmerke** BYD  
**Modell** HAN  
**Type** HC  
**Registreringsnr.** EH68390  
**Understellsnr.** LC0CF6CD7N1185894  
**Km.stand.** 27529  
**Farge** Hvit  
**Karosseritype** Sedan

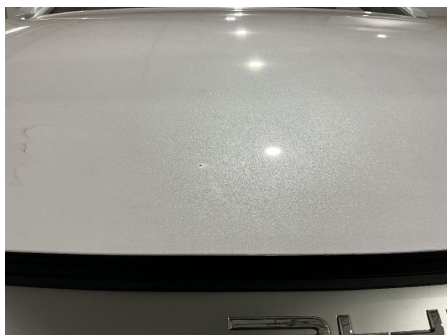
**1. Panser**

| Ref.Id | Repareres | Resultat | Beskrivelse |
|---|---|---|---|
| 86.12 | Lakk / karosseri utvendig | Steinsprut/lakksår | Panser |

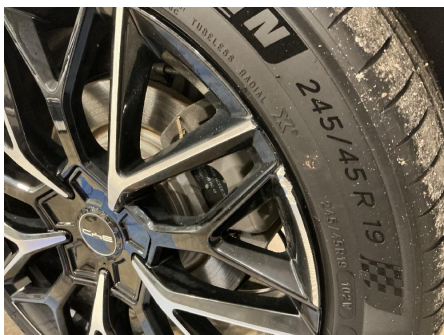
**2. Felg**

| Ref.Id | Repareres | Resultat | Beskrivelse |
|---|---|---|---|
| 66.8 | Felg | Vesentlig ripe / hakk inn til grunnmaterialet: | Venstre bak, Høyre bak, Høyre foran |

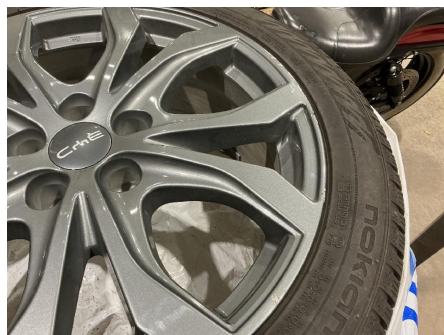
**3. Ekstra hjulsett**

| Ref.Id | Repareres | Resultat | Beskrivelse |
|---|---|---|---|
| 67.23 | Ekstra hjulsett | Vesentlig ripe(r) inn til grunnmaterialet på felg: | 2 felger |
