VOLKSWAGEN ID.4 GTX 4X4

TESTDATO: 10.10.2025

NBF Tilstandsrapport er utarbeidet av Norges Bilbransjeforbund og Forbrukerrådet.

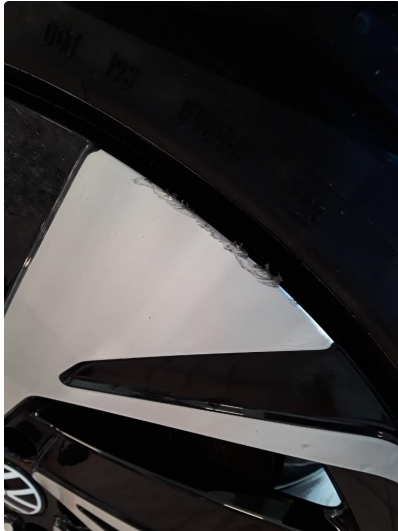
| Punkt | | Beskrivelse | Plassering |
|---|---|---|---|
| 1.2 | Dekk/Felger | Noe kantkjørt sommerfelg. | høyre foran |

1.2 Noe kantkjørt sommerfelg.

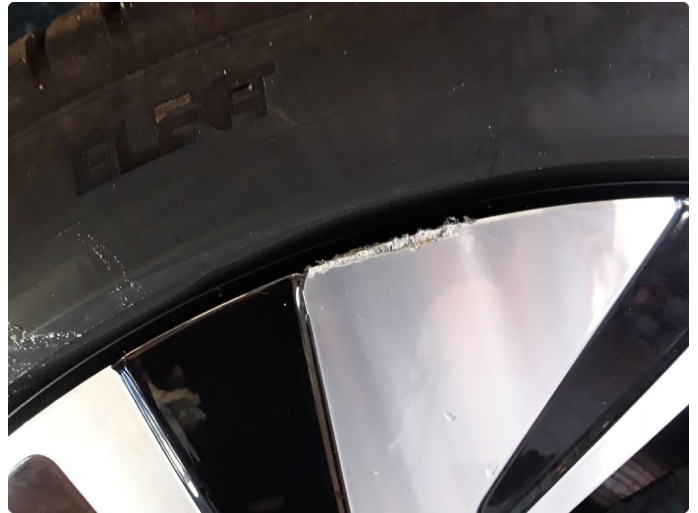
1.2 Noe kantkjørt sommerfelg.

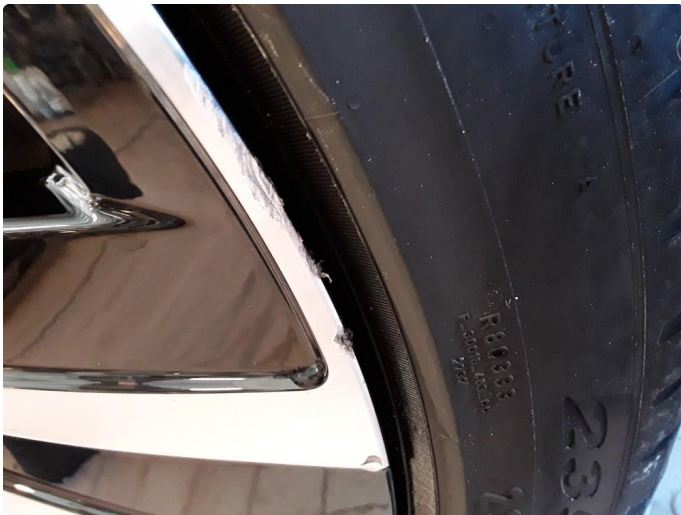
1.2 Noe kantkjørt sommerfelg.

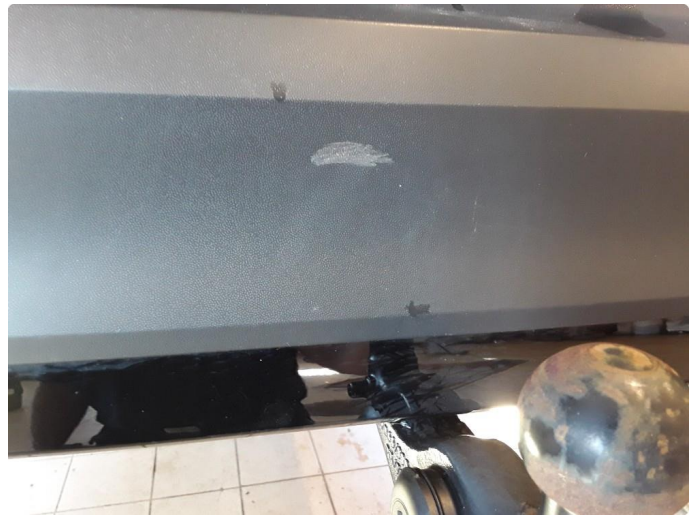
| Punkt | | Beskrivelse | Plassering |
|---|---|---|---|
| 1.3 | Støtfanger | Noen riper og sår. | bak |

1.3 Noen riper og sår.
