# NAF Bruktbiltest

**Testdato**  
29.09.2025

**Bilmerke** Tesla  
**Modell** Model 3  
**Type** 003  
**Registreringsnr.** EH59533  
**Understellsnr.** LRW3E7EK0RC118561  
**Km.stand.** 9985  
**Farge** Rød  
**Karosseritype** Sedan

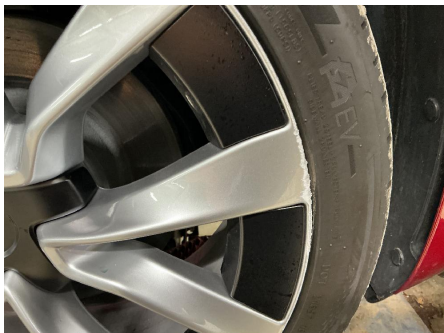
**2. Felg**

| Ref.Id | Repareres | Resultat | Beskrivelse |
|---|---|---|---|
| 66.8 | Felg | Vesentlig ripe / hakk inn til grunnmaterialet: | Høyre foran |
