AUDI E-TRON 4X4

TESTDATO: 09.10.2025

CHASSISNR: WAUZZZGE4LB040154

NBF Tilstandsrapport er utarbeidet av Norges Bilbransjeforbund og Forbrukerrådet.

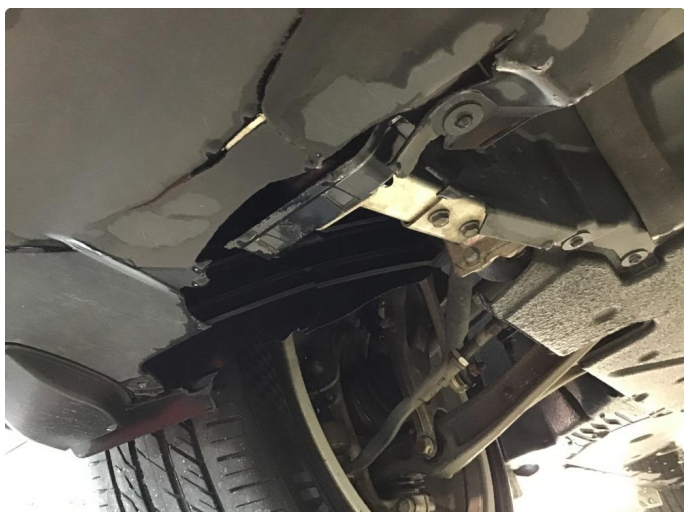
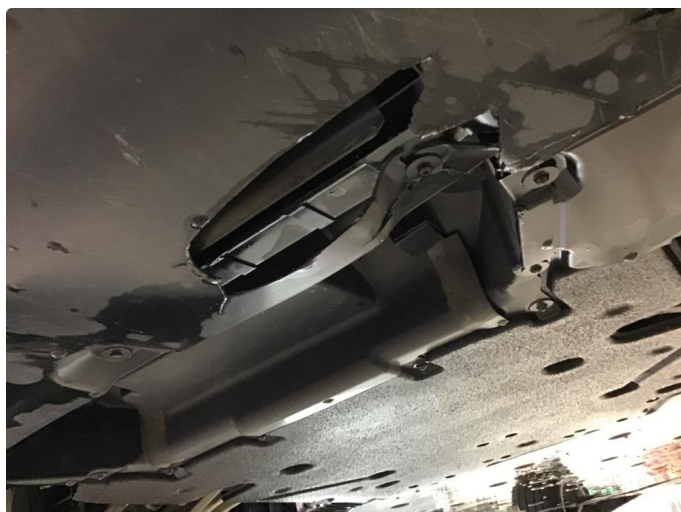
| Punkt | | Beskrivelse | Plassering |
|---|---|---|---|
| 1.1 | Under bil | beskyttelsesplate skadet/mangler | |

1.1 Beskyttelsesplate skadet/mangler

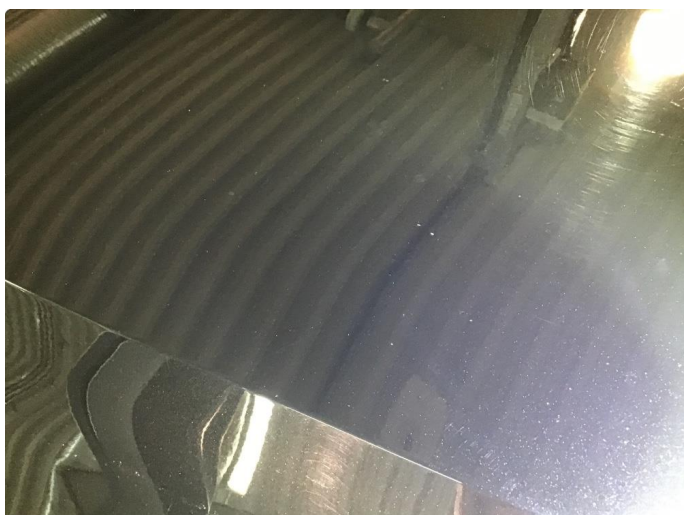
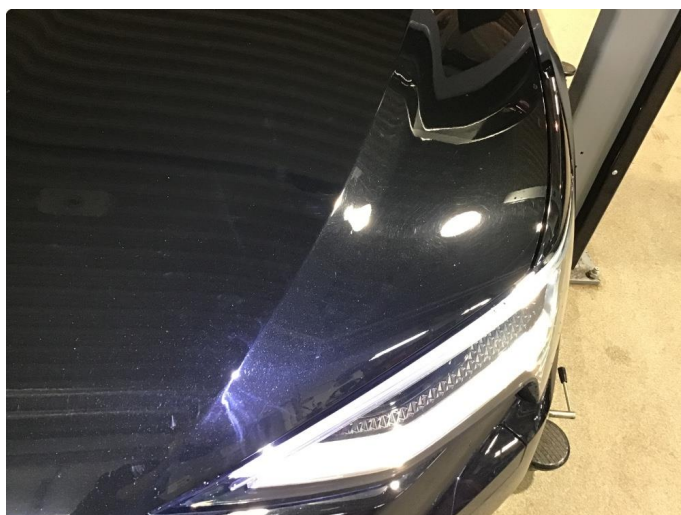
| Punkt | | Beskrivelse | Plassering |
|---|---|---|---|
| 1.2 | Panser | stensprut | |

1.2 Stensprut

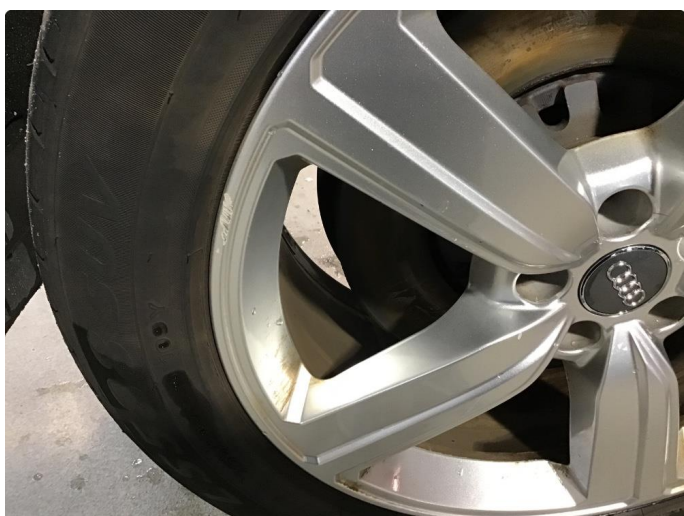
| Punkt | | Beskrivelse | Plassering |
|---|---|---|---|
| 1.3 | Dekk/Felger | kantkjørt felg | venstre foran |

1.3 Kantkjørt felg
