AUDI E-TRON 4X4

TESTDATO: 09.10.2025

CHASSISNR: WAUZZZGE3KB014420

NBF Tilstandsrapport er utarbeidet av Norges Bilbransjeforbund og Forbrukerrådet.

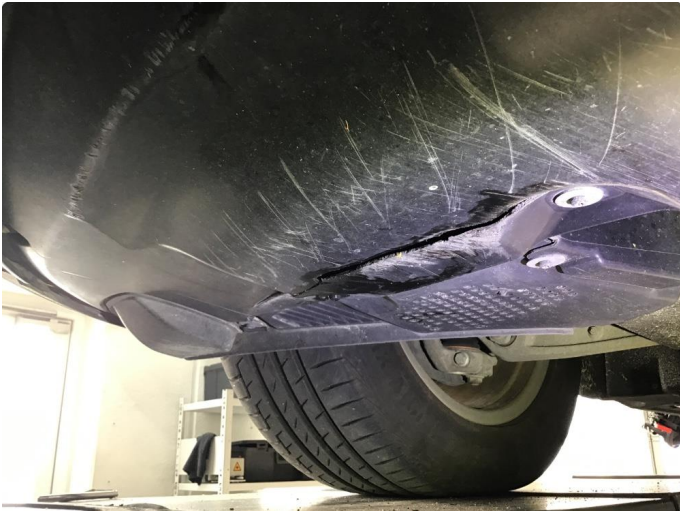
| Punkt | | Beskrivelse | Plassering |
|---|---|---|---|
| 1.1 | Under bil | beskyttelsesplate skadet/mangler | høyre foran |

1.1 Beskyttelsesplate skadet/mangler

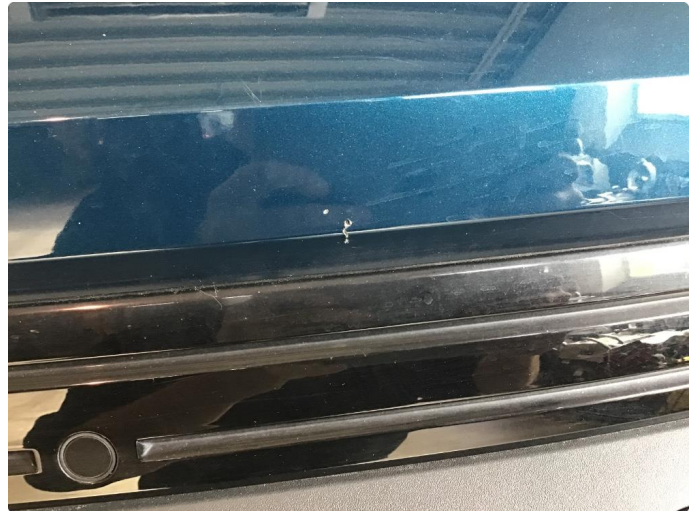
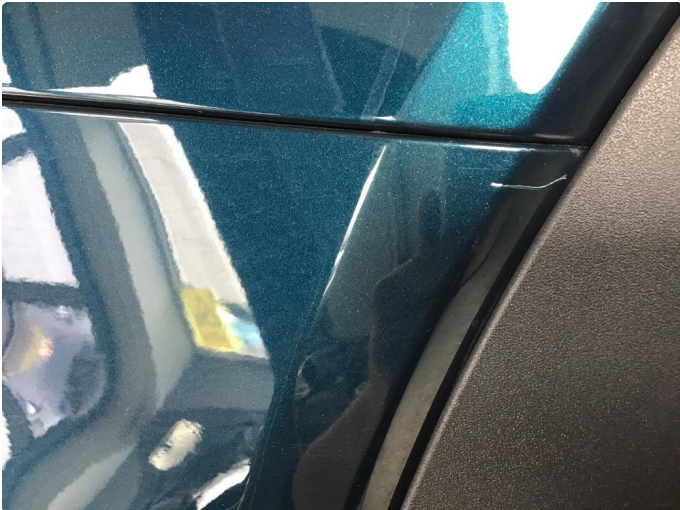
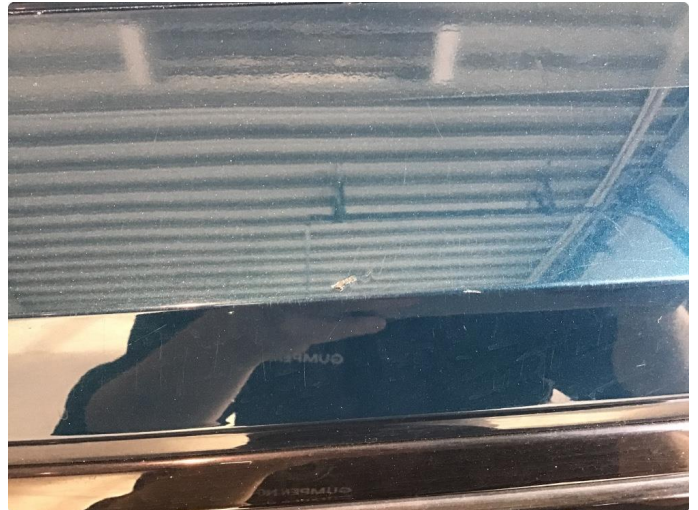
| Punkt | | Beskrivelse | Plassering |
|---|---|---|---|
| 1.2 | Støtfanger | ripe ned til grunning | |

1.2 Ripe ned til grunning

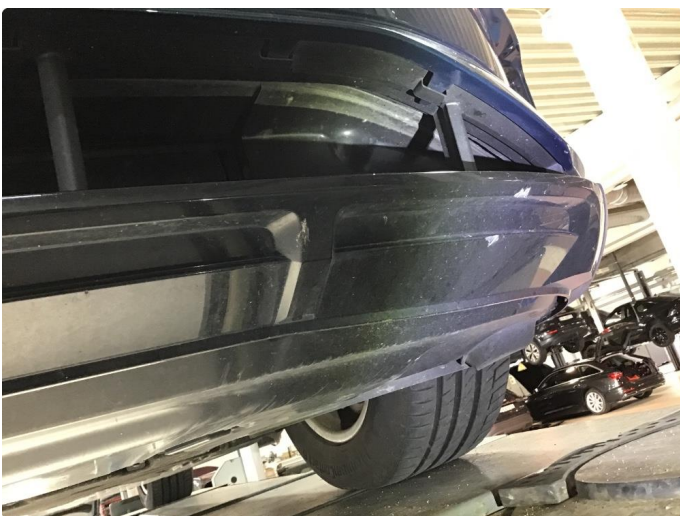
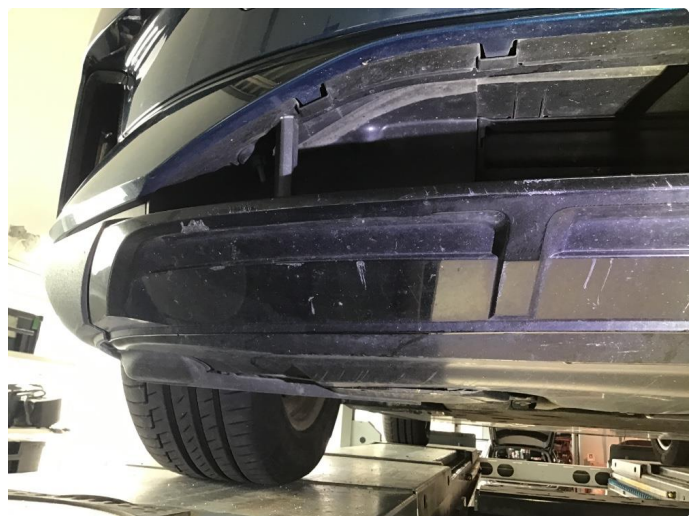
| Punkt | | Beskrivelse | Plassering |
|---|---|---|---|
| 1.3 | Støtfanger | skrubbskader underkant | |

1.3 Skrubbskader underkant
