# NAF Bruktbiltest

**Testdato**  
03.10.2025

| <b>Modell</b> | LEAF | <b>Motoreffekt</b> | 80 kW |
| <b>Registreringsnr.</b> | EL54632 | <b>Drivstofftype</b> | Elektrisk |

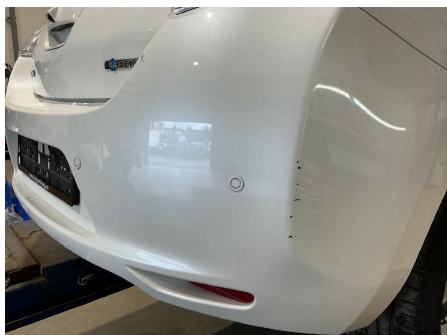
**1. Støtfanger bak**

| Ref.Id | Repareres | Resultat | Beskrivelse |
|---|---|---|---|
| 86.3 | Lakk / karosseri utvendig | Lakkriper: | Støtfanger bak |

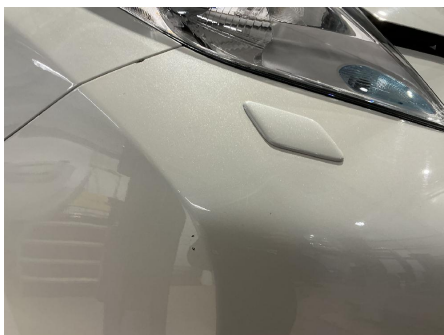
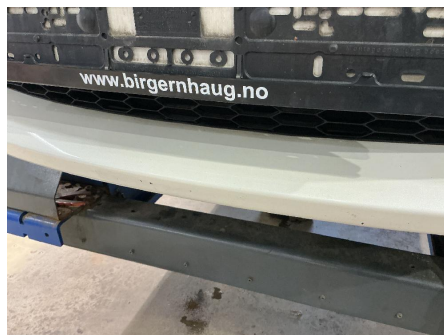
**2. Støtfanger foran**

| Ref.Id | Repareres | Resultat | Beskrivelse |
|---|---|---|---|
| 86.12 | | Steinsprut/lakksår | Venstre forskjerm, Høyre forskjerm, Støtfanger foran, Panser |

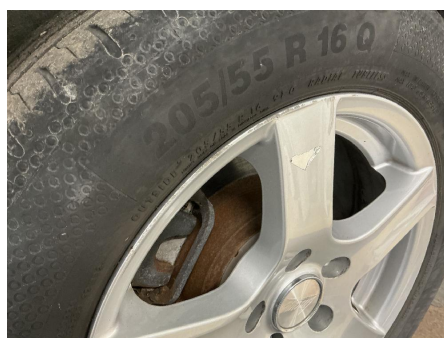
**6. Felg**

| Ref.Id | Repareres | Resultat | Beskrivelse |
|---|---|---|---|
| 66.8 | Felg | Vesentlig ripe / hakk inn til grunnmaterialet: | Høyre bak |
