**HYUNDAI IONIQ 5 BAKHJULSDRIFT**
**TESTDATO: 17.09.2025**
**KODE: 1812569**

**EE50469**

NBF Tilstandsrapport er utarbeidet av Norges Bilbransjeforbund og Forbrukerrådet.

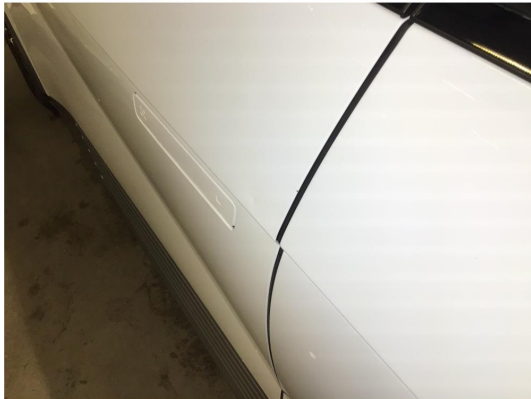
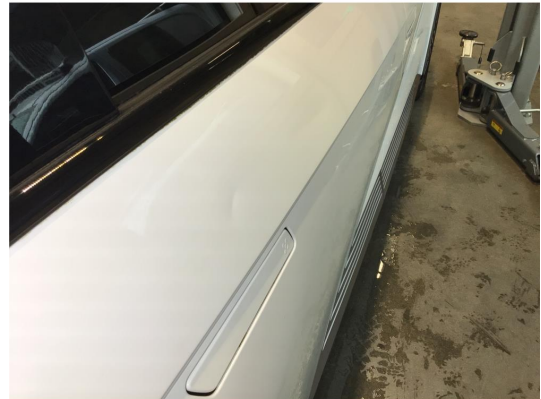
| Punkt | Beskrivelse | Plassering |
|---|---|---|
| 1.1 Dører | Liten parkeringsbulk venstre bakdør. Blir utbedret før lev | |

1.1 Liten parkeringsbukk venstre bakdør. Blir utbedret før lev

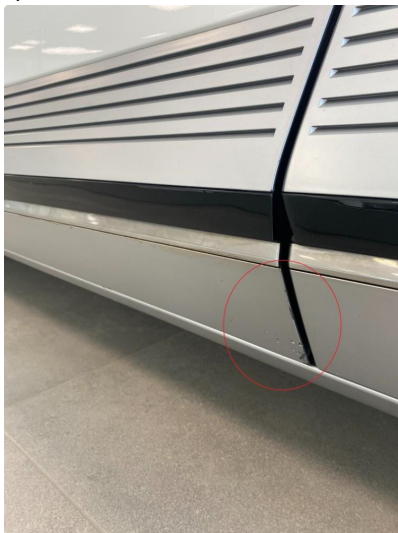
| Punkt | Beskrivelse | Plassering |
|---|---|---|
| 1.2 Dører | Nedre del dør v.f små hakk i plastikk | |

1.2 Nedre del dør v.f små hakk i plastikk

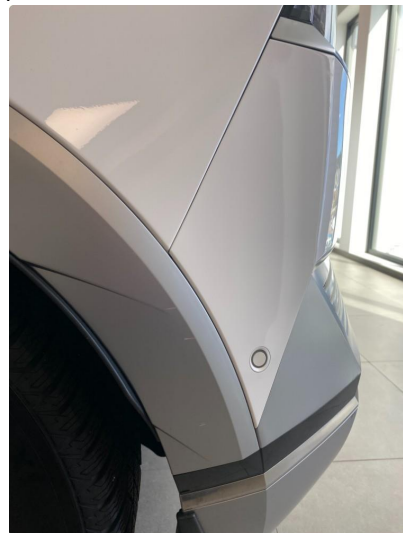
| Punkt | Beskrivelse | Plassering |
|---|---|---|
| 1.3 Skjermer | Overfladiske riper i hjulbue | Venstre hjulbue bak |

1.3 Overfladiske riper i hjulbue

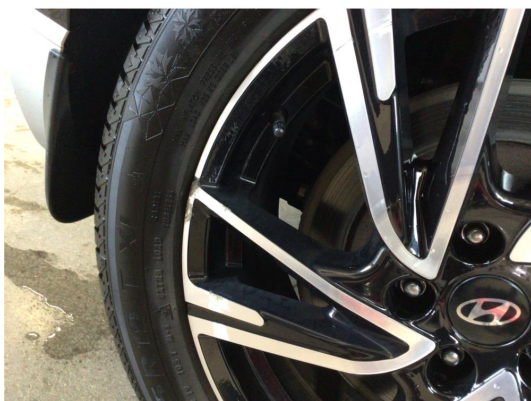
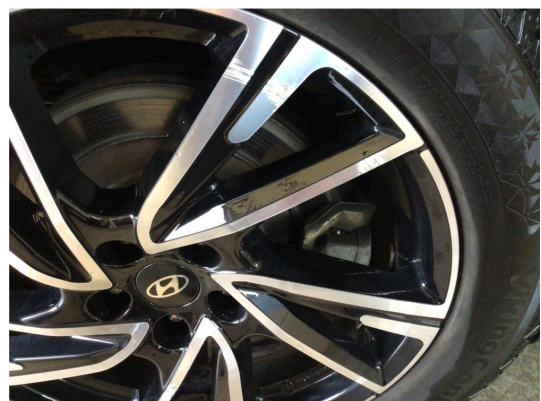
| Punkt | Beskrivelse | Plassering |
|---|---|---|
| 1.5 Dekk/Felger | 1 vinterfelg kantkjørt | |

1.5 1 vinterfelg kantkjørt

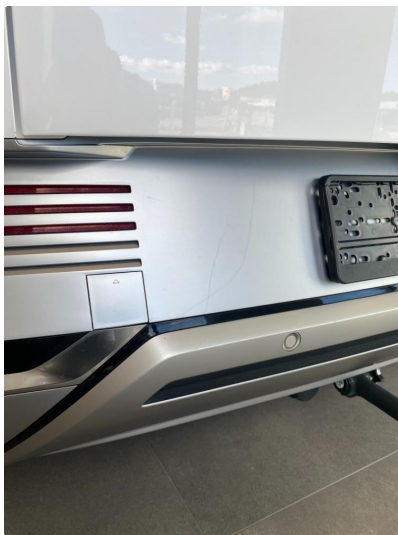
| Punkt | Beskrivelse | Plassering |
|---|---|---|
| 1.6 Støtfanger | Overfladiske riper støtfanger bak under bakluke | |

1.6 Overfladiske riper støtfanger bak under bakluke
