VOLKSWAGEN ID.3 BAKHJULSDRIFT

TESTDATO: 09.10.2025

CHASSISNR: WVWZZZE1ZPP003895

NBF Tilstandsrapport er utarbeidet av Norges Bilbransjeforbund og Forbrukerrådet.

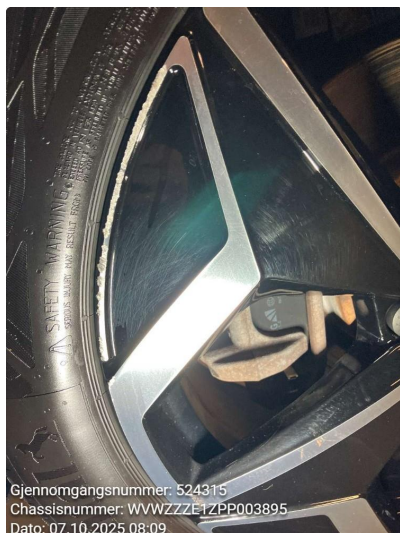
| Punkt | | Beskrivelse | Plassering |
|---|---|---|---|
| 1.1 | Dekk/Felger | kantkjørt felg Diamond Cut | høyre foran - høyre bak |

1.1 Kantkjørt felg Diamond Cut

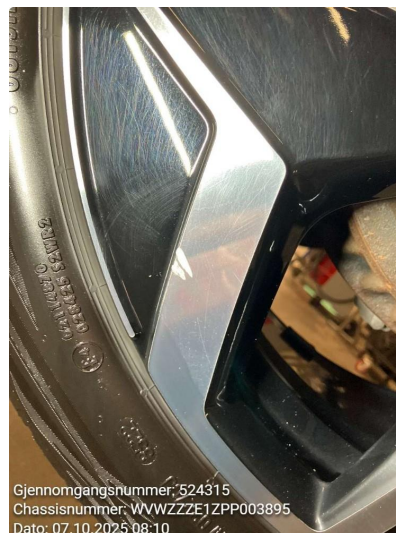
1.1 Kantkjørt felg Diamond Cut
