# NAF Bruktbiltest

**Testdato**  
24.09.2025

| <b>Modell</b> | C40 | <b>Motoreffekt</b> | 150 kW |
| <b>Registreringsnr.</b> | EF25314 | <b>Drivstofftype</b> | Elektrisk |

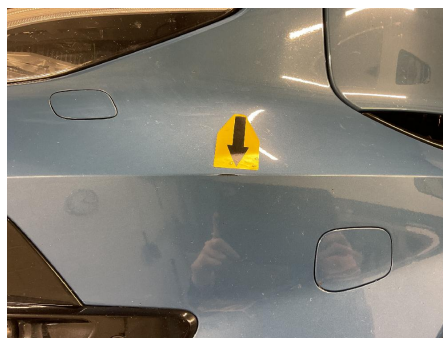
**27. Lakk / karosseri utvendig**

| Ref.Id | Repareres | Resultat | Beskrivelse |
|---|---|---|---|
| 86.3 | Lakk / karosseri utvendig | Lakkriper: | Støtfanger foran, Høyre fordør |
