AUDI Q3 FORHJULSDRIFT

TESTDATO: 24.10.2025

CHASSISNR: WAUZZZF35P1048453

NBF Tilstandsrapport er utarbeidet av Norges Bilbransjeforbund og Forbrukerrådet.

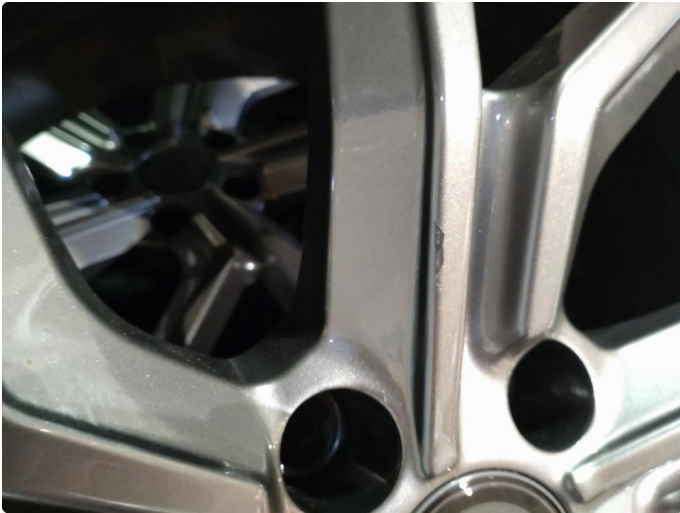
| Punkt | | Beskrivelse | Plassering |
|---|---|---|---|
| 1.1 | Dekk/Felger | ripe (r) gjennom lakk | |

1.1 Ripe (r) gjennom lakk

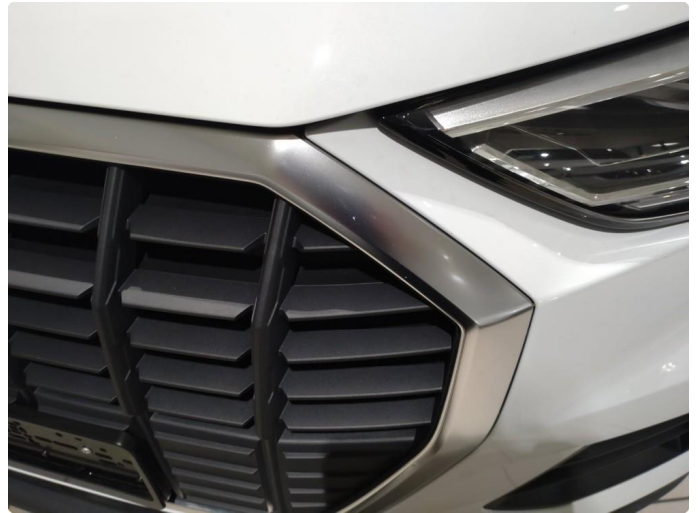
| Punkt | | Beskrivelse | Plassering |
|---|---|---|---|
| 1.2 | Grill | steinsprut | |

1.2 Steinsprut

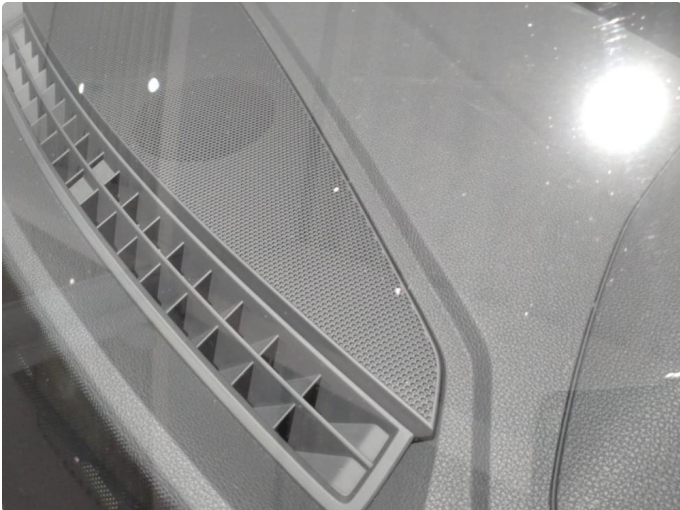
| Punkt | | Beskrivelse | Plassering |
|---|---|---|---|
| 1.3 | Frontvindu | steinsprut, normal slitasje | |

1.3 Steinsprut, normal slitasje
