AUDI Q8 E-TRON 4X4

TESTDATO: 10.10.2025

NBF Tilstandsrapport er utarbeidet av Norges Bilbransjeforbund og Forbrukerrådet.

## OPPSUMMERT STATUS PÅ KJØRETØY

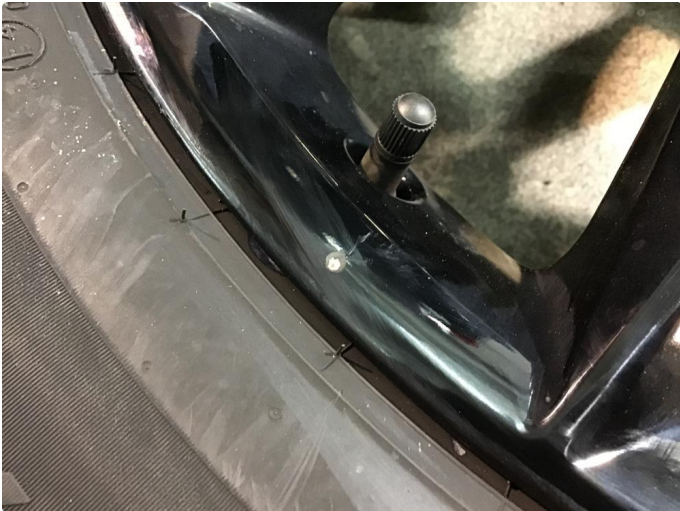
| Punkt | | Beskrivelse | Plassering |
|---|---|---|---|
| 1.1 | Dekk/Felger | kantkjørt felg | |

1.1 Kantkjørt felg

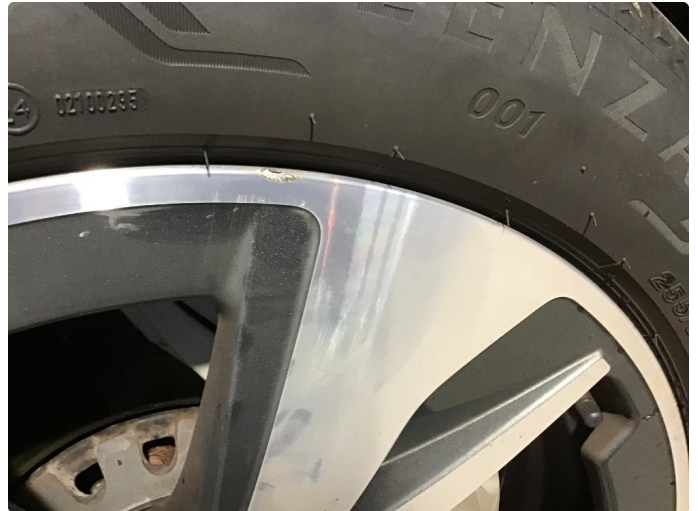
| Punkt | | Beskrivelse | Plassering |
|---|---|---|---|
| 1.2 | Dekk/Felger | kantkjørt felg | venstre foran |

1.2 Kantkjørt felg

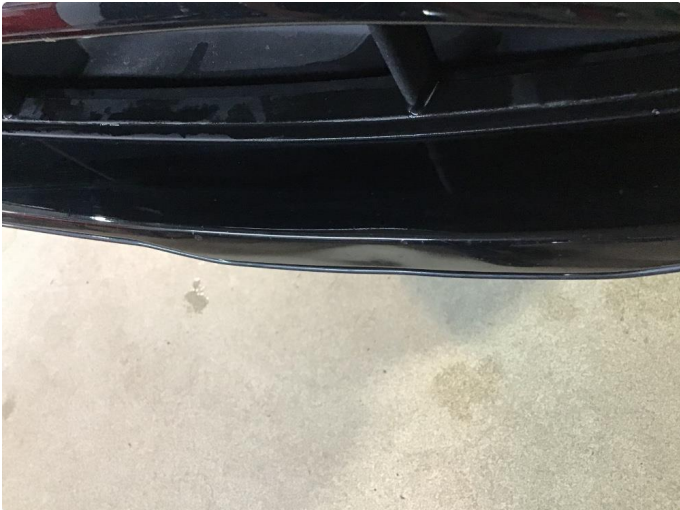
| Punkt | | Beskrivelse | Plassering |
|---|---|---|---|
| 1.3 | Støtfanger | bulk | venstre foran |

1.3 Bulk

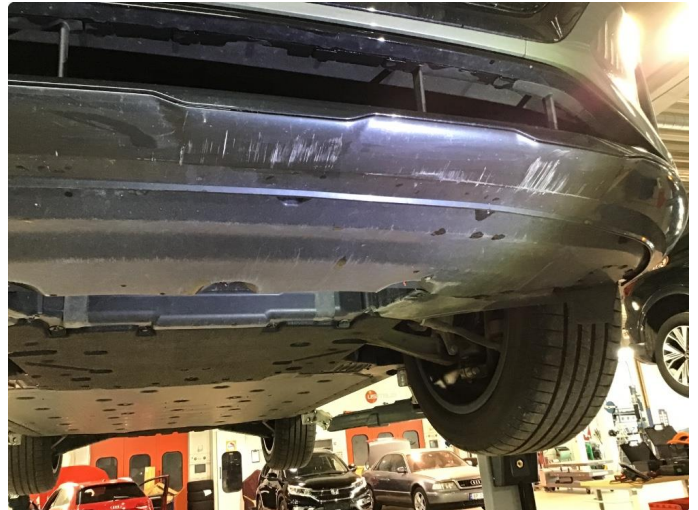
| Punkt | | Beskrivelse | Plassering |
|---|---|---|---|
| 1.4 | Støtfanger | skrubbskader underkant | |

1.4 Skrubbskader underkant
