BMW I3 BAKHJULSDRIFT

TESTDATO: 14.10.2025

KODE: 1837452

CHASSISNR: WBY8P2104M7K15160

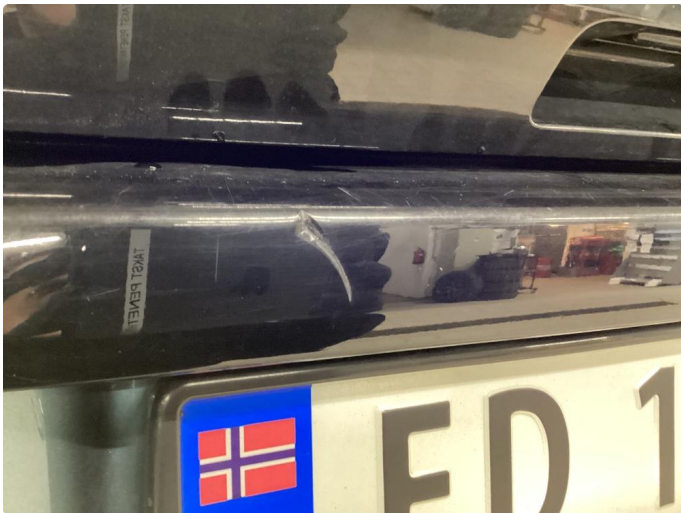
| Punkt | Beskrivelse | Plassering |
|---|---|---|
| 1.1 Støtfanger | Ripe, normal slitasje etter alder og km | midten bak |

1.1 Ripe, normal slitasje etter alder og km
