# NAF Bruktbiltest

**Testdato**  
13.08.2025

| <b>Bilmerke</b> | BMW | <b>Motorstørrelse</b> | cm <sup>3</sup> |
| <b>Modell</b> | i7 xDrive60 | <b>Motoreffekt</b> | 190 kW |

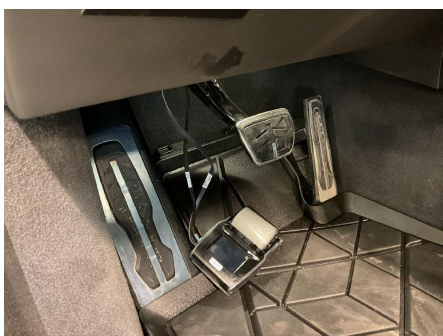
20. Interiør generelt

| Ref.Id | Repareres | Resultat | Beskrivelse |
|---|---|---|---|
| 103.4 | Interiør generelt | * Diverse taxi utstyr | |
