**VOLKSWAGEN E-GOLF FORHJULSDRIFT**
**TESTDATO: 15.10.2025**
**KODE: 1839109**

**EB15313**

NBF Tilstandsrapport er utarbeidet av Norges Bilbransjeforbund og Forbrukerrådet.

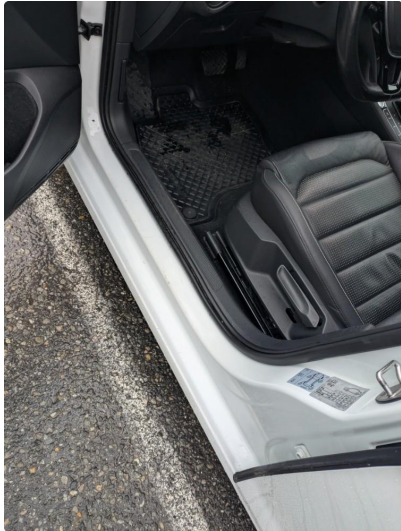
| Punkt | | Beskrivelse | Plassering |
|---|---|---|---|
| 1.1 | Terskler/innlastningssone | riper | venstre foran |

1.1 Riper

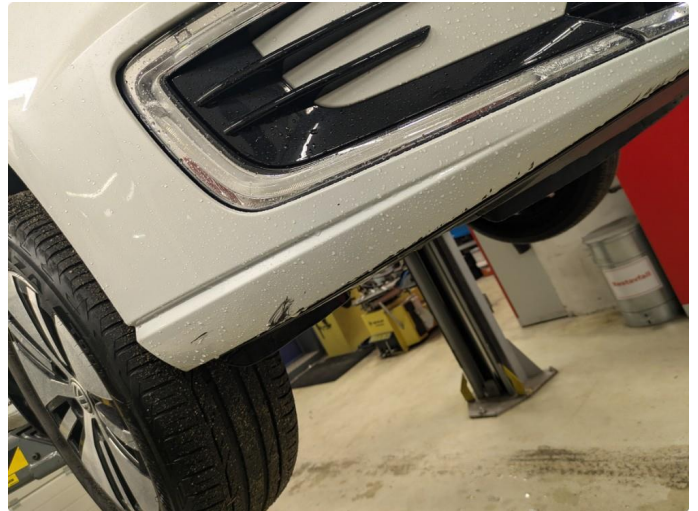
| Punkt | | Beskrivelse | Plassering |
|---|---|---|---|
| 1.2 | Støtfanger | skrubbskader underkant | høyre foran |

1.2 Skrubbskader underkant

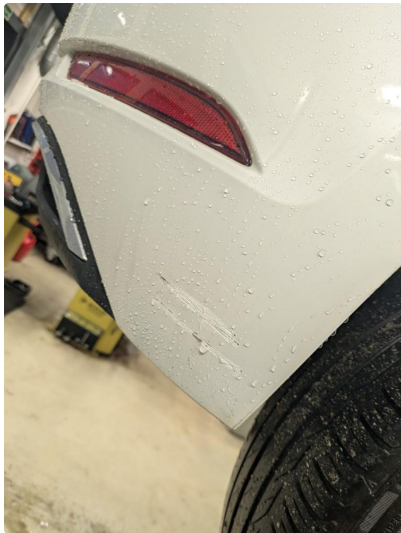
| Punkt | | Beskrivelse | Plassering |
|---|---|---|---|
| 1.3 | Støtfanger | skrubbskader underkant | høyre bak |

1.3 Skrubbskader underkant
