**AUDI Q8 E-TRON 4X4**
**TESTDATO: 29.09.2025**
**KODE: 1822609**

**EJ29397**

NBF Tilstandsrapport er utarbeidet av Norges Bilbransjeforbund og Forbrukerrådet.

**OPPSUMMERT STATUS PÅ KJØRETØY**

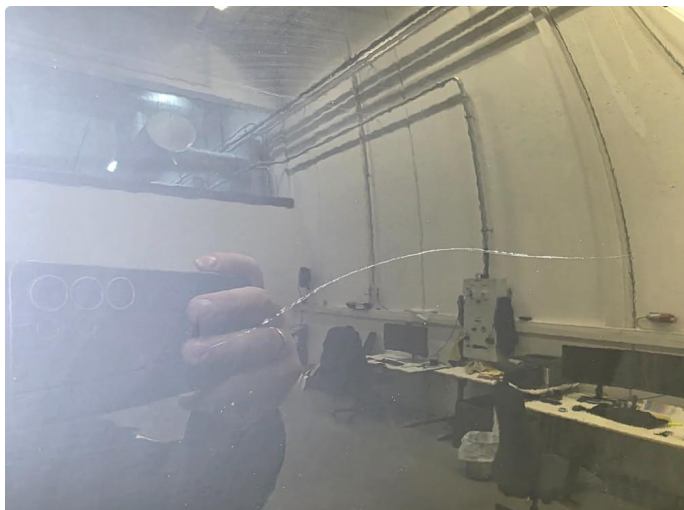
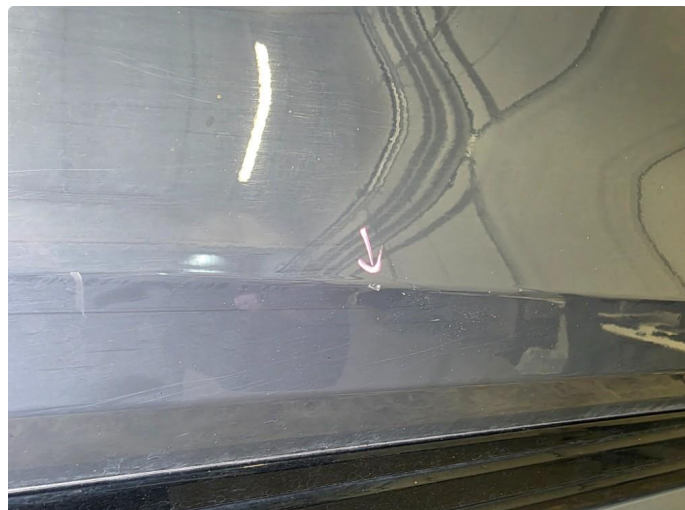
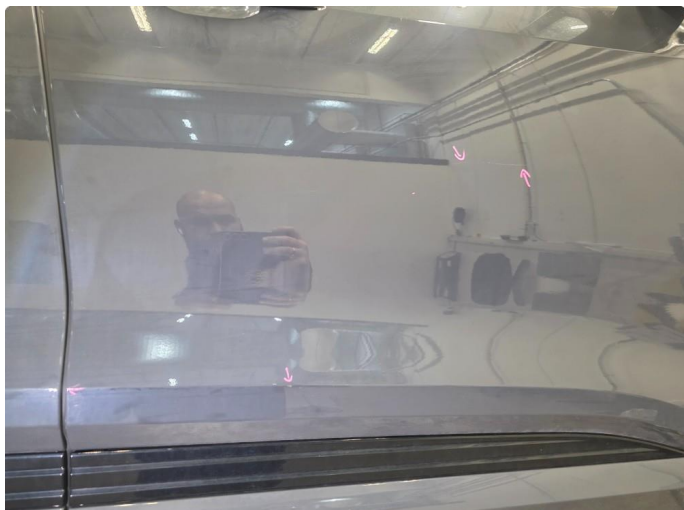
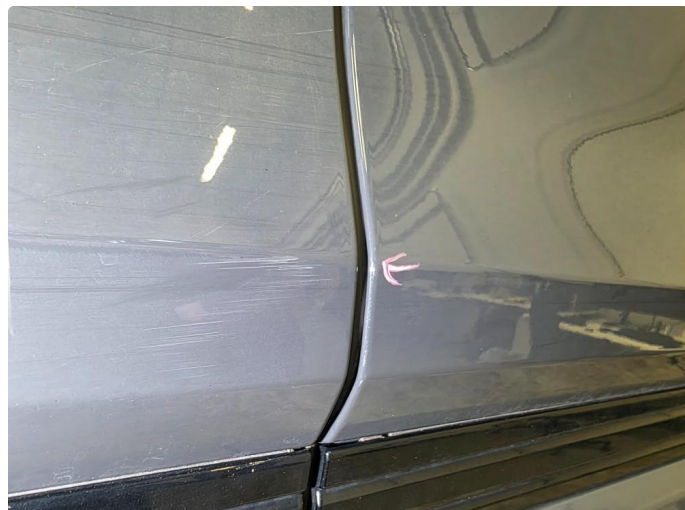
| Punkt | Beskrivelse | Plassering |
|---|---|---|
| 1.1 Dører | ripe, er rubbet. | høyre foran |

1.1 Ripe, er rubbet.

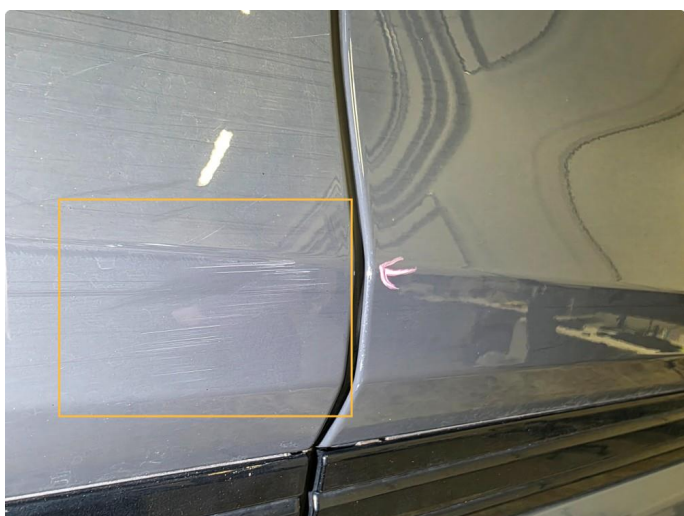
| Punkt | Beskrivelse | Plassering |
|---|---|---|
| 1.2 Dører | ripe, er rubbet. | venstre bak |

1.2 Ripe, er rubbet.

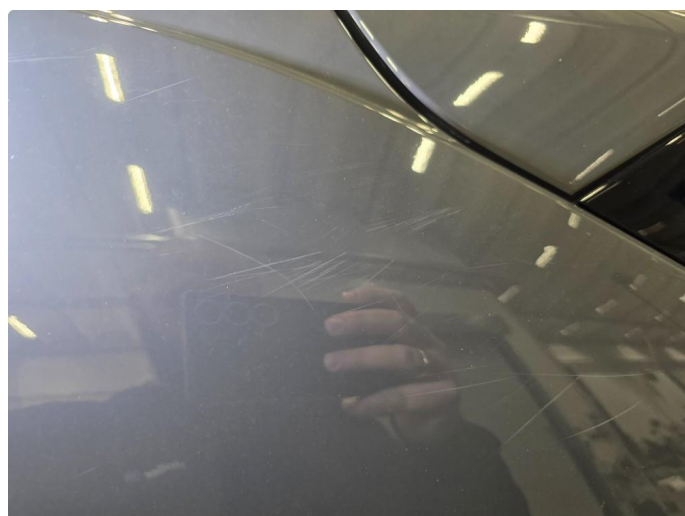
| Punkt | Beskrivelse | Plassering |
|---|---|---|
| 1.3 Skjermer | ripe(r) er rubbet. | venstre bak |

1.3 Ripe(r) er rubbet.

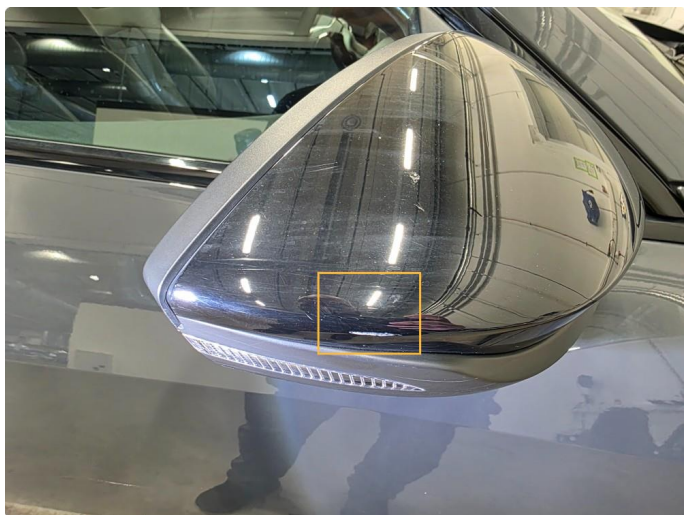
| Punkt | Beskrivelse | Plassering |
|---|---|---|
| 1.4 Speil | speilhus riper, er rubbet. | høyre |

1.4 Speilhus riper, er rubbet.

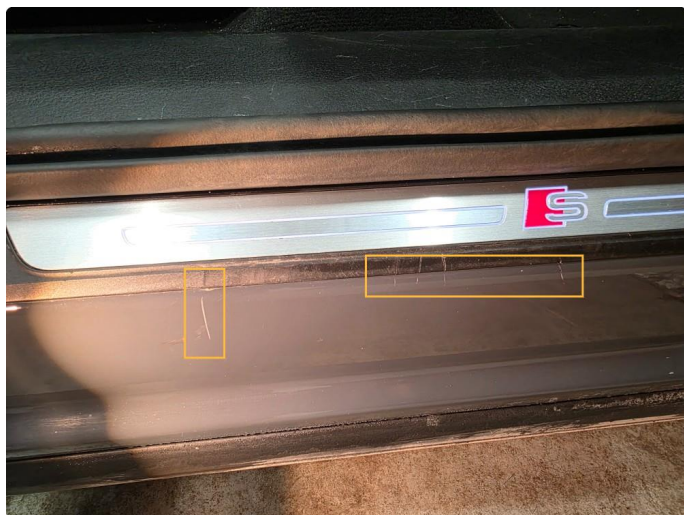
| Punkt | Beskrivelse | Plassering |
|---|---|---|
| 1.5 Døråpning | ripe(r) er rubbet. | høyre foran |

1.5 Ripe(r) er rubbet.

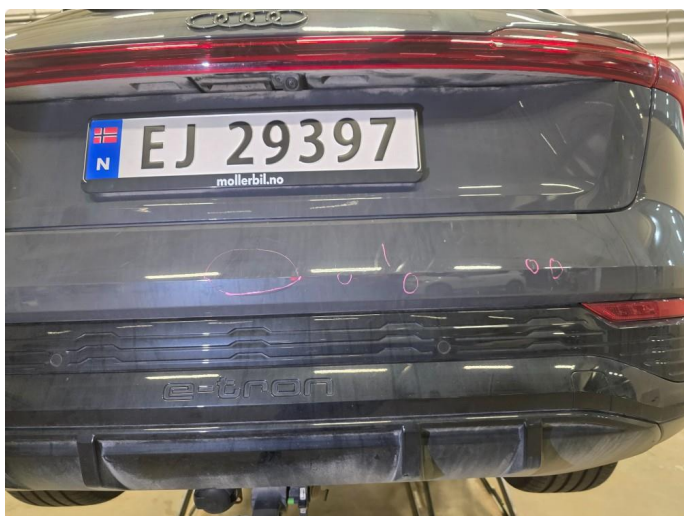
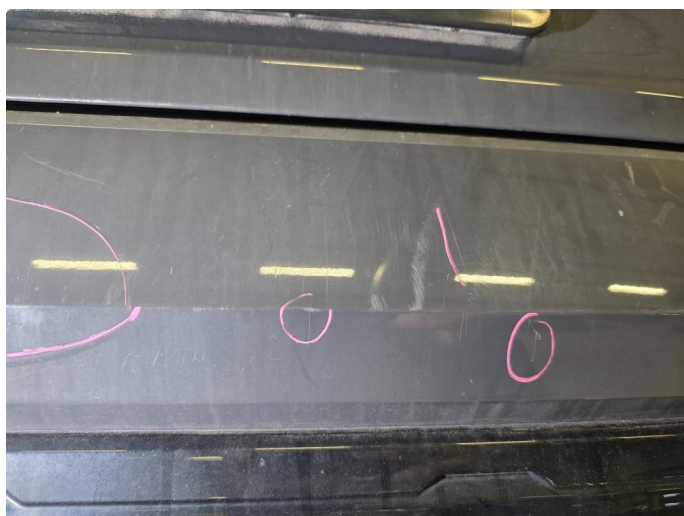
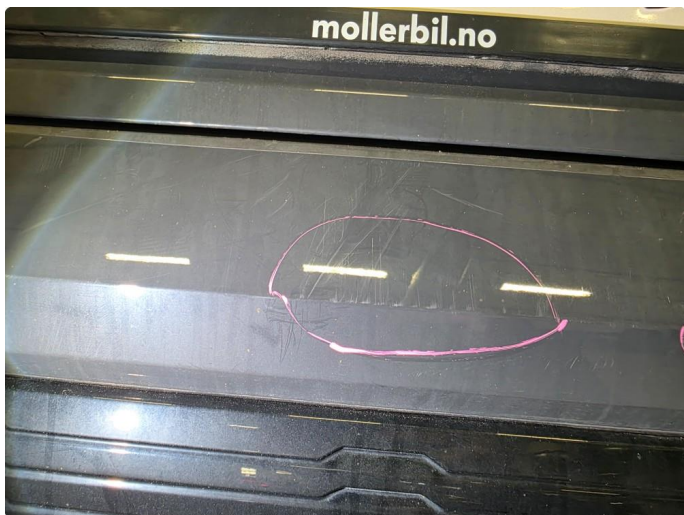
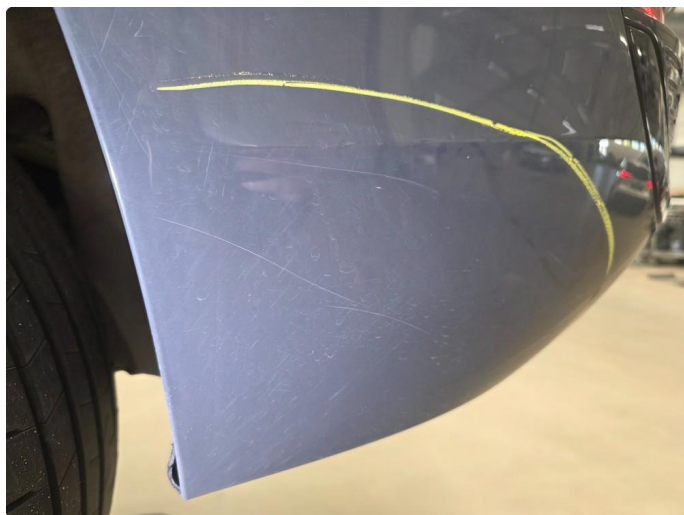
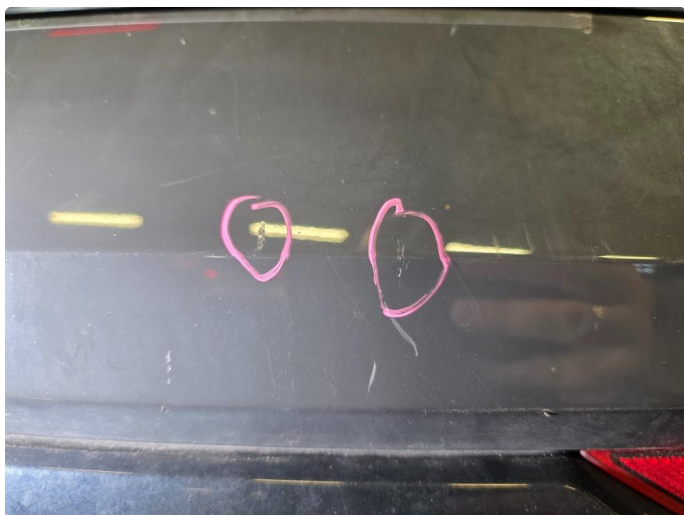
| Punkt | Beskrivelse | Plassering |
|---|---|---|
| 1.6 Støtfanger | ripe(r) er rubbet. | bak |

1.6 Ripe(r) er rubbet.

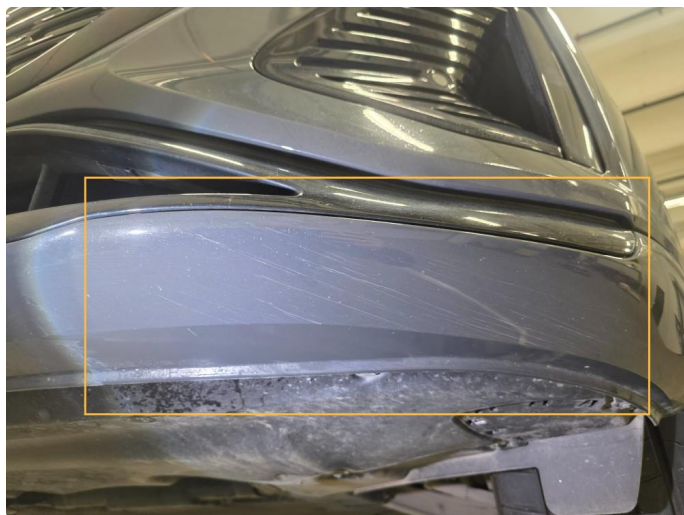
| Punkt | Beskrivelse | Plassering |
|---|---|---|
| 1.7 Støtfanger | ripe(r) er rubbet. | venstre foran |

1.7 Ripe(r) er rubbet.

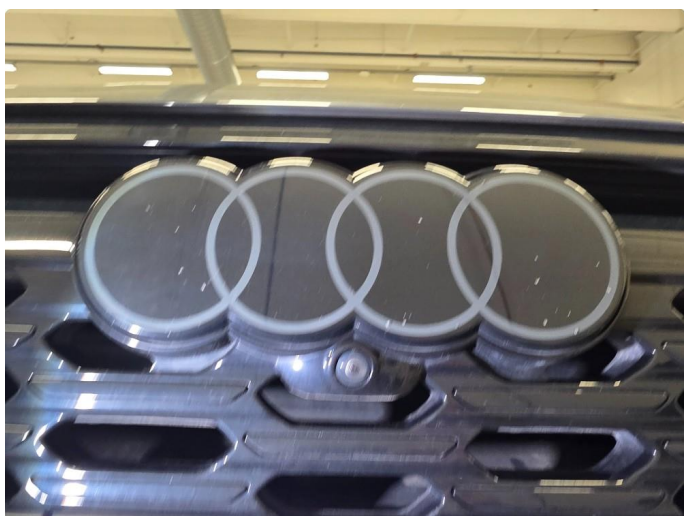
| Punkt | Beskrivelse | Plassering |
|---|---|---|
| 1.8 Grill | steinsprut | |

1.8 Steinsprut
