**TOYOTA YARIS CROSS 4X4**
**TESTDATO: 09.10.2025**
**KODE: 1833881**

**AS69386**

NBF Tilstandsrapport er utarbeidet av Norges Bilbransjeforbund og Forbrukerrådet.

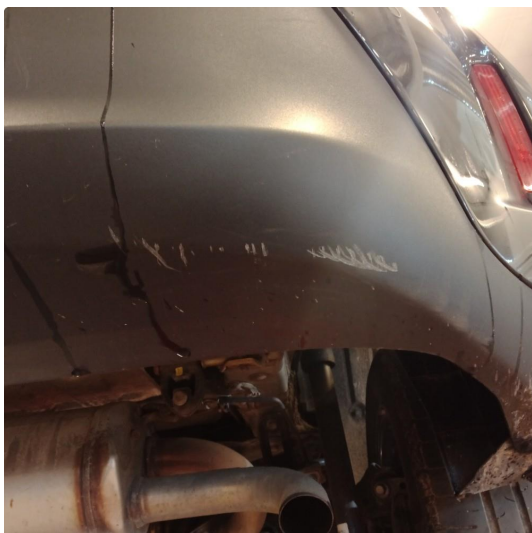
| Punkt | Beskrivelse | Plassering |
|---|---|---|
| 1.1 Støtfanger | ripe(r). MINDRE KOSMETISK ANMERKNING, UNDERKANT. | høyre bak |

1.1 Ripe(r). MINDRE KOSMETISK ANMERKNING, UNDERKANT.
