# NAF Bruktbiltest

**Testdato**  
14.10.2025

| <b>Bilmerke</b> | Volkswagen | <b>Motorstørrelse</b> | cm <sup>3</sup> |
| <b>Modell</b> | ID.4 GTX 220 KW | <b>Motoreffekt</b> | 80 kW |

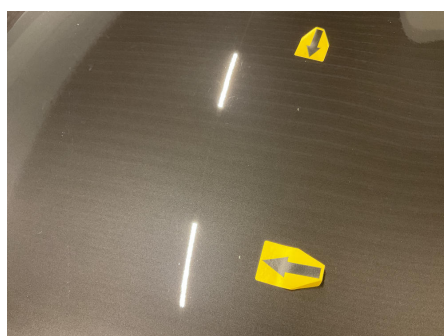
18. Lakk / karosseri utvendig

| Ref.Id | Repareres | Resultat | Beskrivelse |
|---|---|---|---|
| 86.12 | Lakk / karosseri utvendig | Steinsprut/lakksår | Panser |

| Ref.Id | Opplysning | Resultat | Beskrivelse |
|---|---|---|---|
| 86.18 | Lakk / karosseri utvendig | Diverse småbulker/lakkriper | |

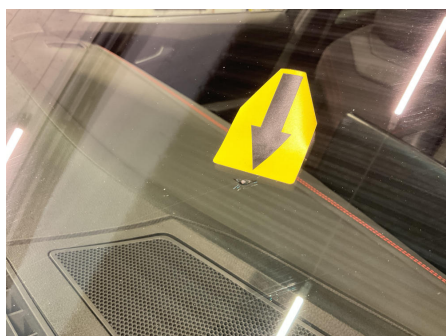
19. Frontrute

| Ref.Id | Repareres | Resultat | Beskrivelse |
|---|---|---|---|
| 81.2 | Frontrute | En eller flere steinsprutrosetter som ikke er utbedret <ul style="list-style-type: none"><li>Reparasjonsmetode: Reparasjon</li></ul> | |

| Ref.Id | Opplysning | Resultat | Beskrivelse |
|---|---|---|---|
| 81.9 | Frontrute | Noe steinsprut | |
| 81.10 | | Slitt frontrute | |

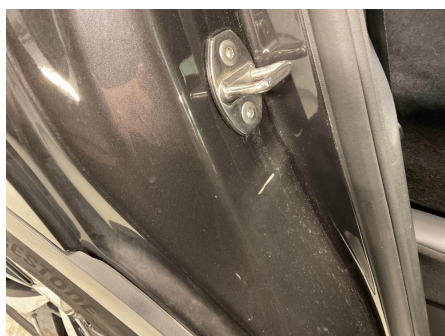
20. Døråpning

| Ref.Id | Repareres | Resultat | Beskrivelse |
|---|---|---|---|
| 97.1 | Døråpning | Sår eller skade: | Høyre bakdør |

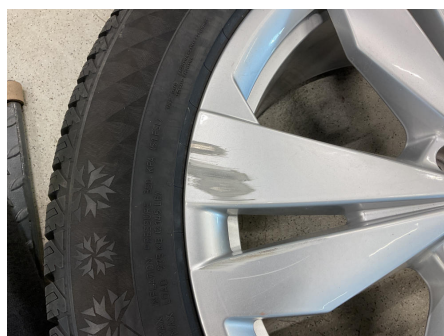
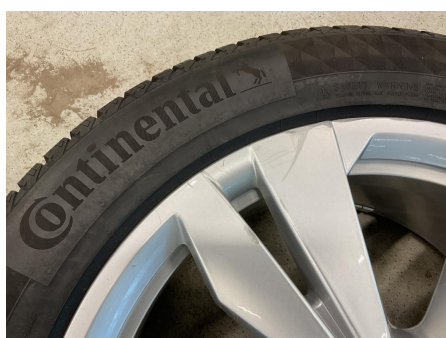
21. Ekstra hjulsett

| Ref.Id | Repareres | Resultat | Beskrivelse |
|---|---|---|---|
| 67.23 | Ekstra hjulsett | Vesentlig ripe(r) inn til grunnmaterialet på felg: | 1 felg |

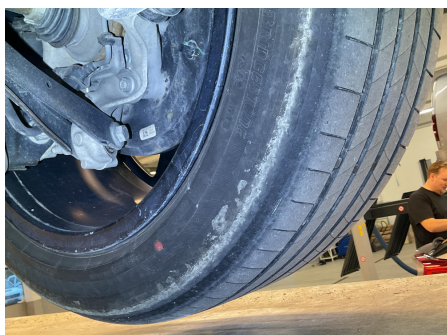
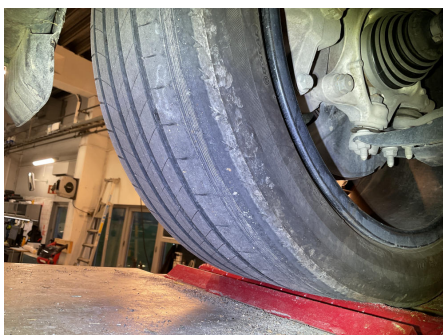
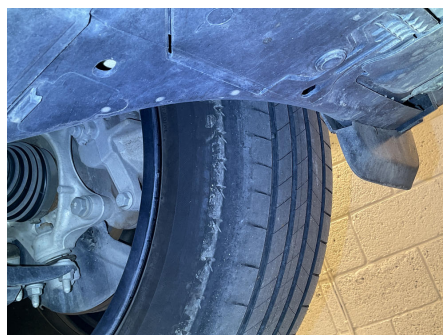
**28. Dekk**

| Ref.Id | Repareres | Resultat | Beskrivelse |
|---|---|---|---|
| 65.7 | Dekk | Dekk er skjevløst: | Venstre foran, Høyre bak,<br>Venstre bak, Høyre foran |
| 65.13 | | Corden er synlig | Venstre bak, Venstre foran,<br>Høyre foran |

| Ref.Id | Opplysning | Resultat | Beskrivelse |
|---|---|---|---|
| 65.21 | Dekk | Mønsterdybde - tillatt, men anbefales byttet: | Venstre bak |

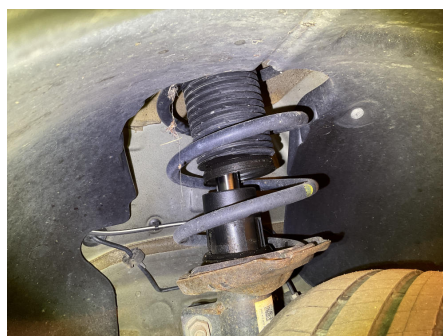
**33. Støtdempere**

| Ref.Id | Opplysning | Resultat | Beskrivelse |
|---|---|---|---|
| 75.11 | Støtdempere | Svetting fra støtdemper | Høyre foran |
