VOLKSWAGEN ID.3 BAKHJULSDRIFT

TESTDATO: 17.10.2025

NBF Tilstandsrapport er utarbeidet av Norges Bilbransjeforbund og Forbrukerrådet.

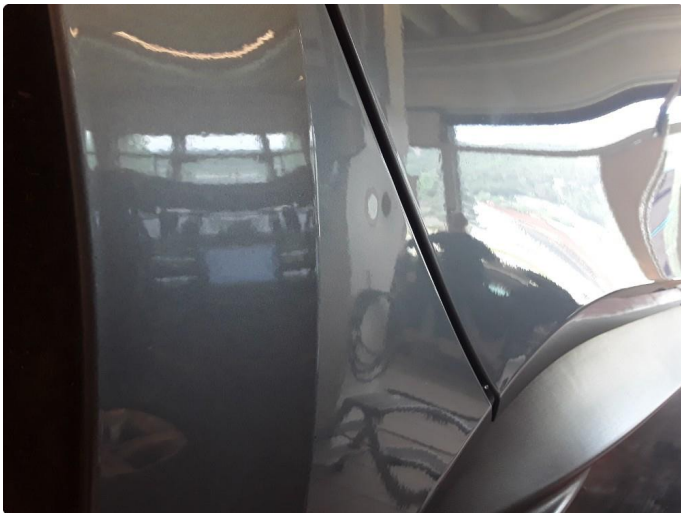
| Punkt | | Beskrivelse | Plassering |
|---|---|---|---|
| 1.2 | Skjermer | Liten bulk høyre bakskjerm. Blir forsøkt med bulkfix. | |

1.2 Liten bulk høyre bakskjerm. Blir forsøkt med bulkfix.
