**VOLKSWAGEN ID.4 GTX 4X4**
**TESTDATO: 14.10.2025**
**KODE: 1837568**

**EF28698**

NBF Tilstandsrapport er utarbeidet av Norges Bilbransjeforbund og Forbrukerrådet.

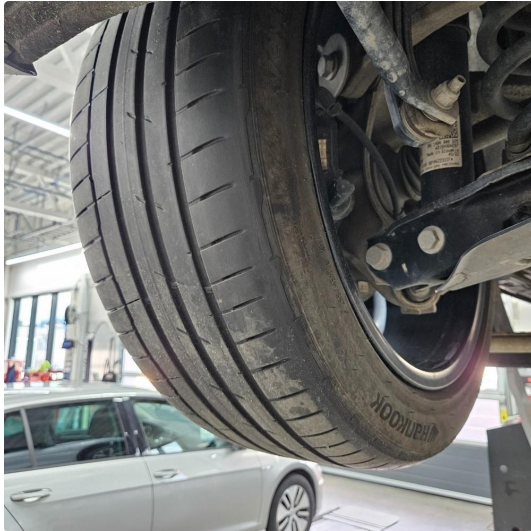
1.1 Noe kantslitasje på innside, sommerdekk - bilen leveres med firehjulskontroll utført for å hindre at denne slitasjen forverrer/utvikler seg

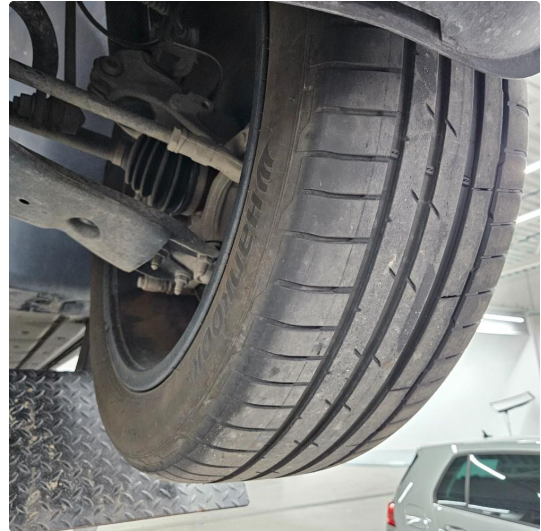
1.1 Noe kantslitasje på innside, sommerdekk - bilen leveres med firehjulskontroll utført for å hindre at denne slitasjen forverrer/utvikler seg

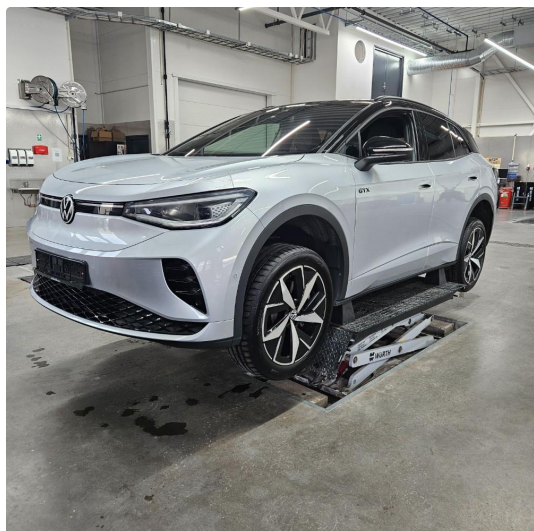
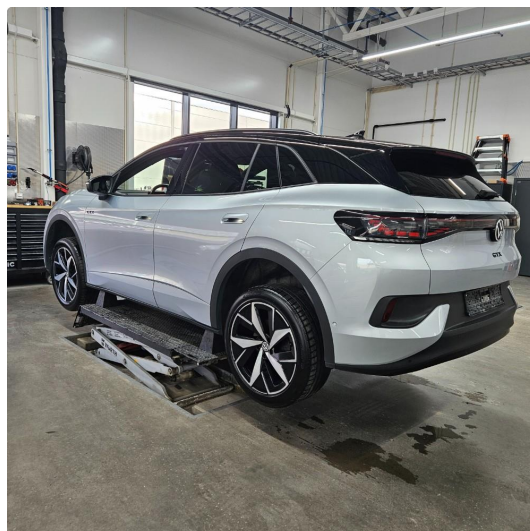
| Punkt | Beskrivelse | Plassering |
|---|---|---|
| 1.1 Dekk/Felger | noe kantslitasje på innside, sommerdekk - bilen leveres med firehjulskontroll utført for å hindre at denne slitasjen forverrer/utvikler seg | |
