AUDI E-TRON 4X4

TESTDATO: 13.10.2025

CHASSISNR: WAUZZZGE9KB010873

NBF Tilstandsrapport er utarbeidet av Norges Bilbransjeforbund og Forbrukerrådet.

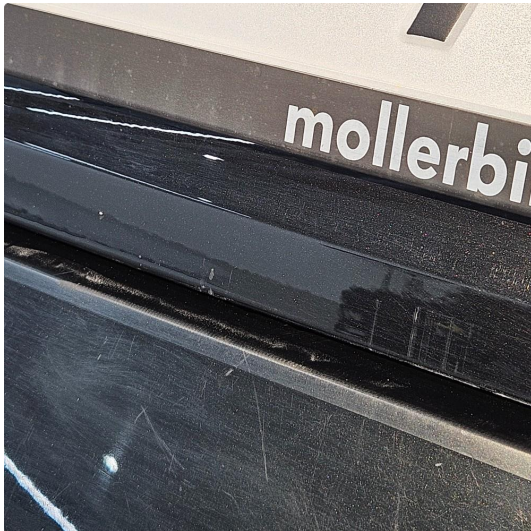
| Punkt | | Beskrivelse | Plassering |
|---|---|---|---|
| 1.1 | Bakluke | riper/sår nede på bakluke | |

1.1 Riper/sår nede på bakluke

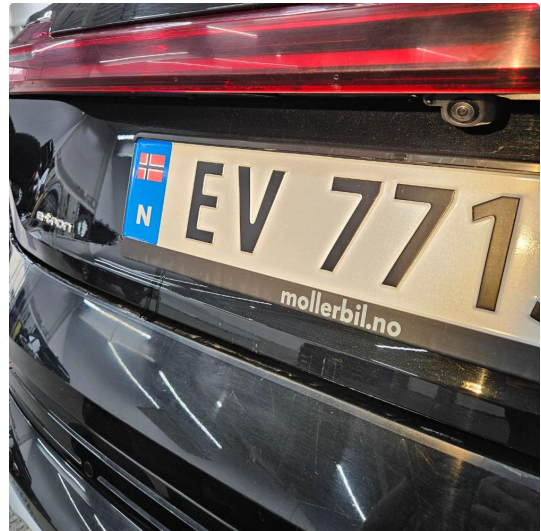
1.1 Riper/sår nede på bakluke

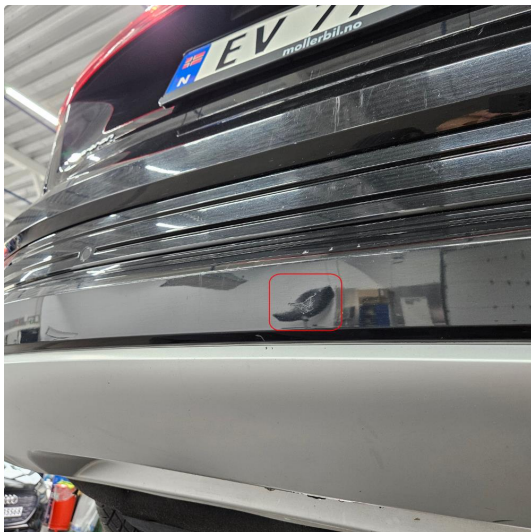
| Punkt | | Beskrivelse | Plassering |
|---|---|---|---|
| 1.3 | Støtfanger | div bruksmerker/småbulker i plast-støtfanger bak, nedre | |

1.3 Div bruksmerker/småbulker i plast-støtfanger bak, nedre

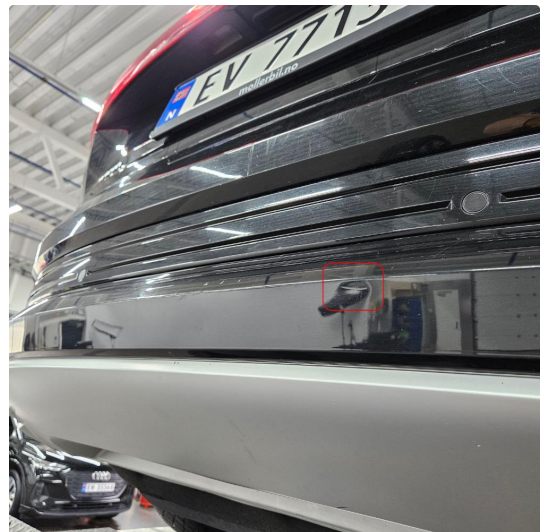
1.3 Div bruksmerker/småbulker i plast-støtfanger bak, nedre
