SKODA ENYAQ 4X4

TESTDATO: 20.10.2025

NBF Tilstandsrapport er utarbeidet av Norges Bilbransjeforbund og Forbrukerrådet.

## OPPSUMMERT STATUS PÅ KJØRETØY

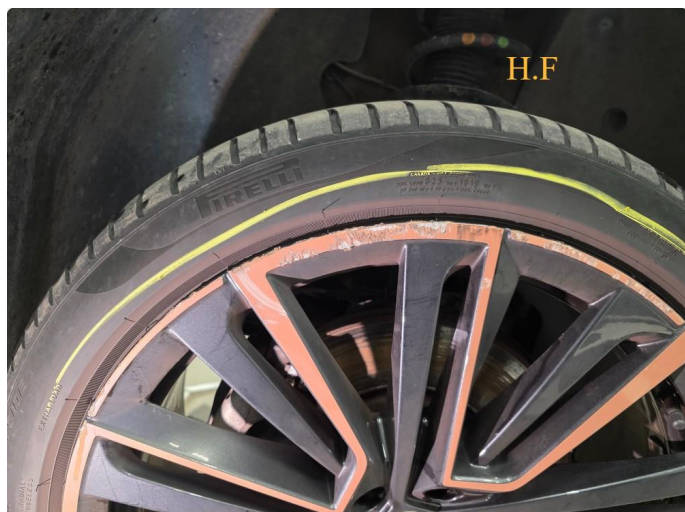
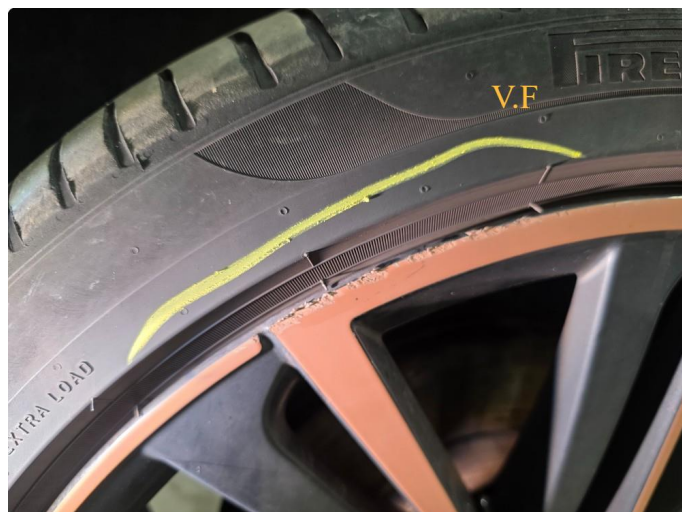
| Punkt | Beskrivelse | Plassering |
|---|---|---|
| 1.2 Dekk/Felger | kantkjørt felg Diamond Cut | |

1.2 Kantkjørt felg Diamond Cut

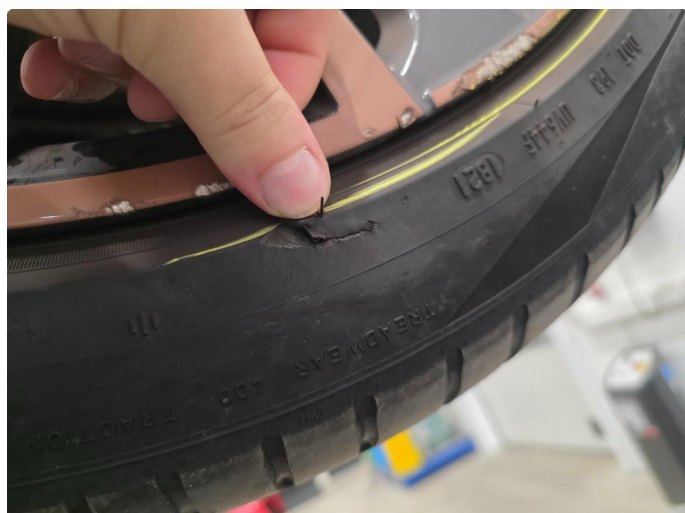
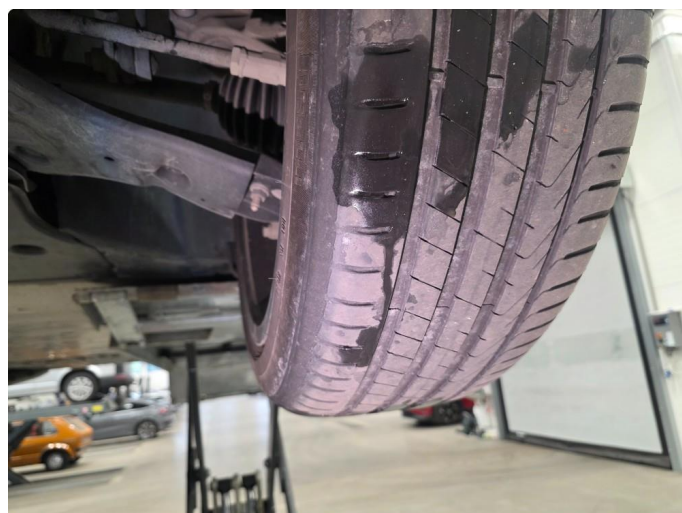
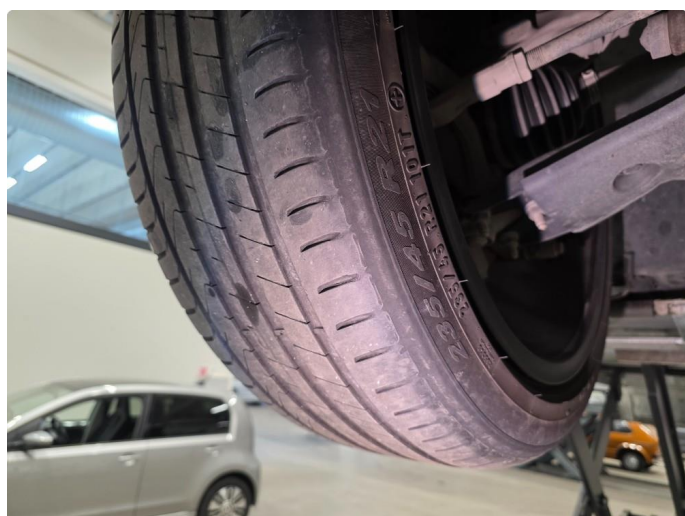
| Punkt | Beskrivelse | Plassering |
|---|---|---|
| 1.3 Dekk/Felger | Liten skrape på et sommerdekk, kun kosmetisk. | |

1.3 Liten skrape på et sommerdekk, kun kosmetisk.

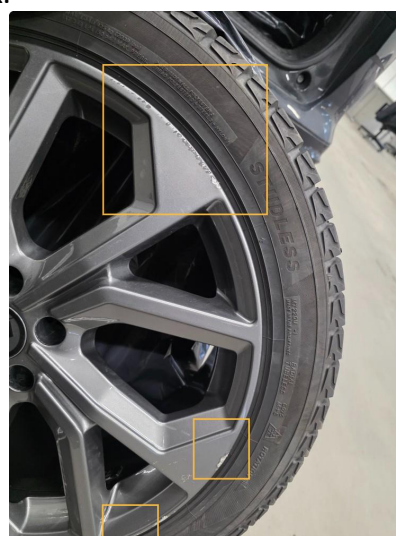
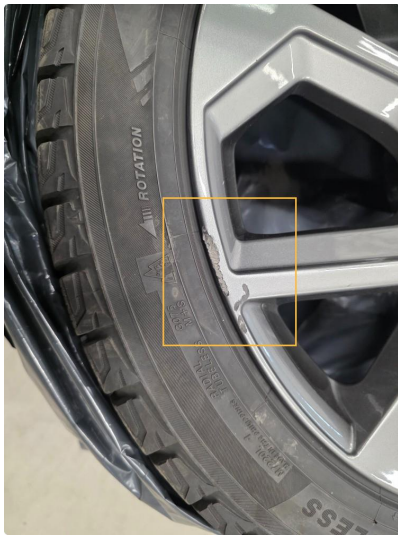
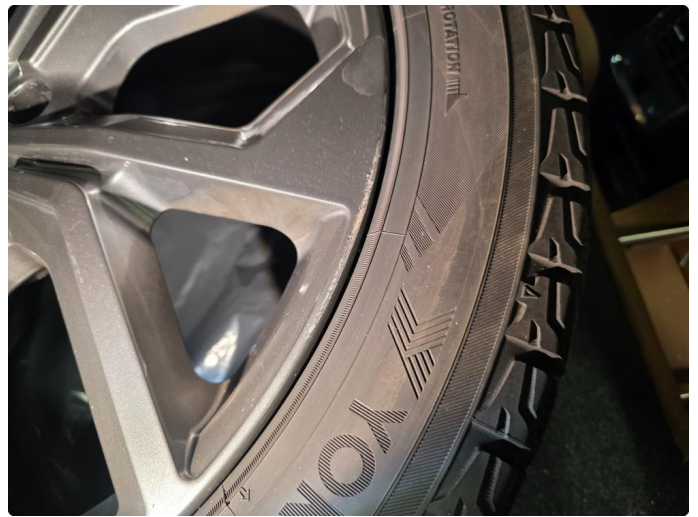
| Punkt | Beskrivelse | Plassering |
|---|---|---|
| 1.4 Dekk/Felger | kantkjørt felg | |

1.4 Kantkjørt felg

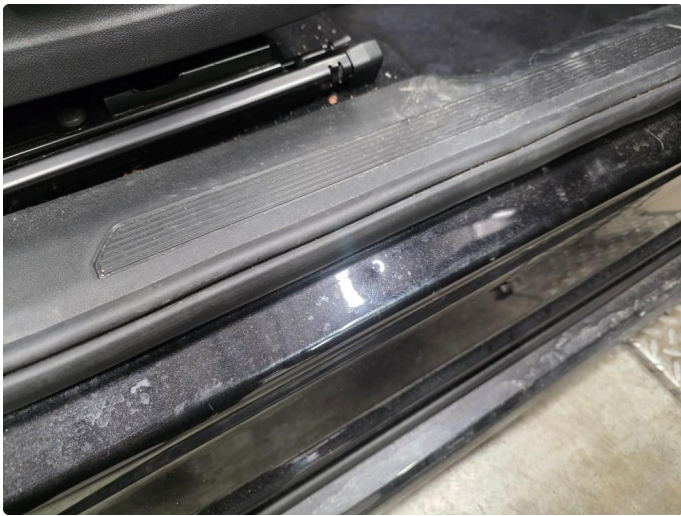
| Punkt | Beskrivelse | Plassering |
|---|---|---|
| 1.5 Døråpning | bulk | høyre foran |

1.5 Bulk

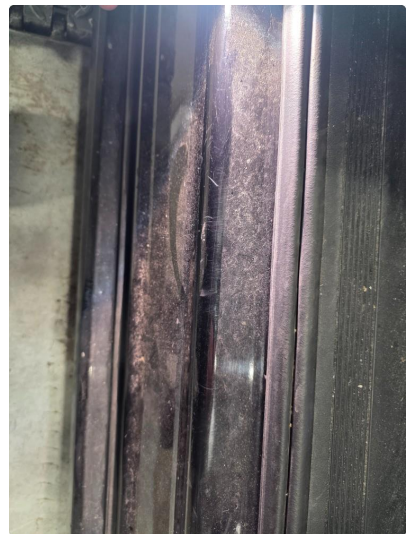
| Punkt | Beskrivelse | Plassering |
|---|---|---|
| 1.6 Døråpning | Noe småriper. | venstre foran |

1.6 Noe småriper.

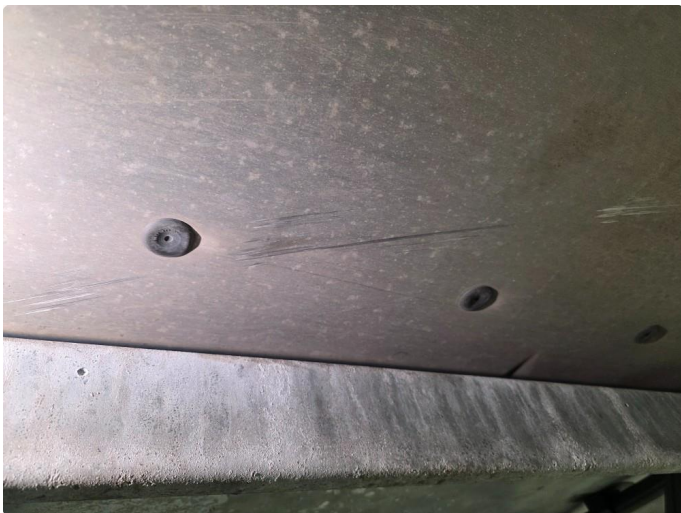
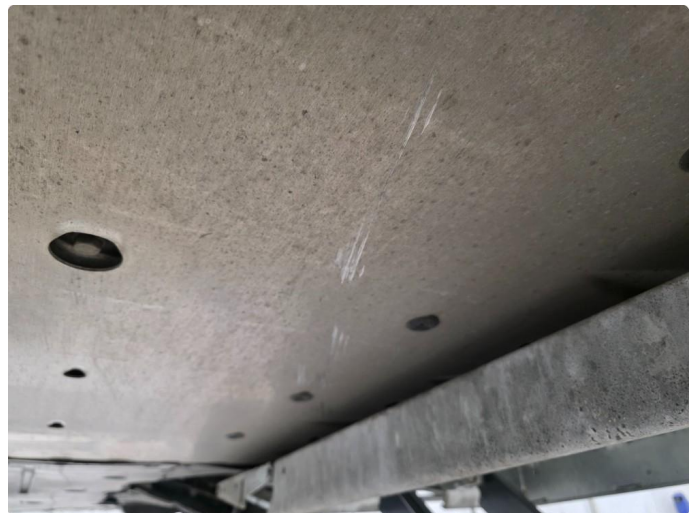
| Punkt | Beskrivelse | Plassering |
|---|---|---|
| 2.1 El/hybrid batteripakke | Noe skraper på beskyttelsesplate under bil, kun kosmetisk. | |

2.1 Noe skraper på beskyttelsesplate under bil, kun kosmetisk.
