TOYOTA RAV4 4X4

TESTDATO: 18.11.2024

NBF Tilstandsrapport er utarbeidet av Norges Bilbransjeforbund og Forbrukerrådet.

## OPPSUMMERT STATUS PÅ KJØRETØY

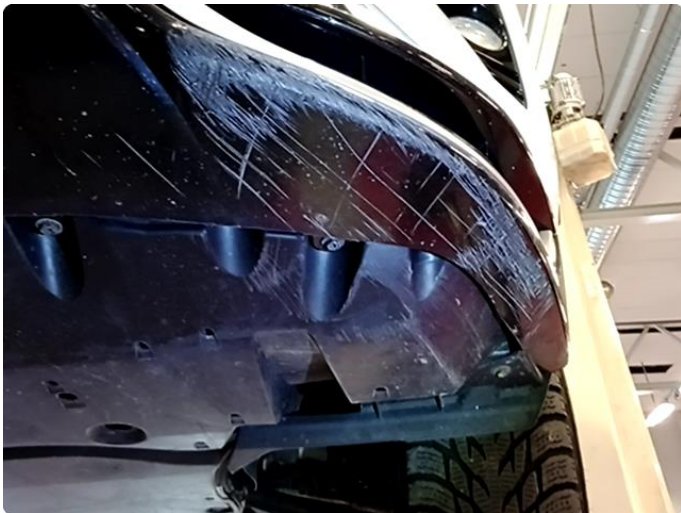
| Punkt | | Beskrivelse | Plassering |
|---|---|---|---|
| 1.1 | Under bil | Riper under fanger | Frontfanger venstre |

1.1 Riper under fanger

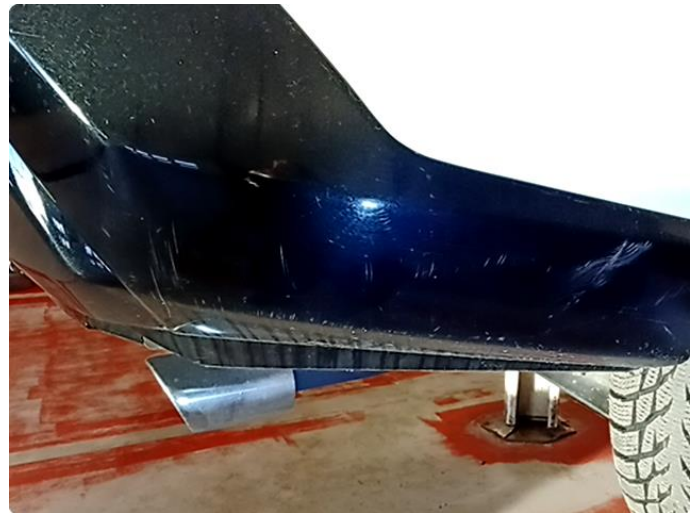
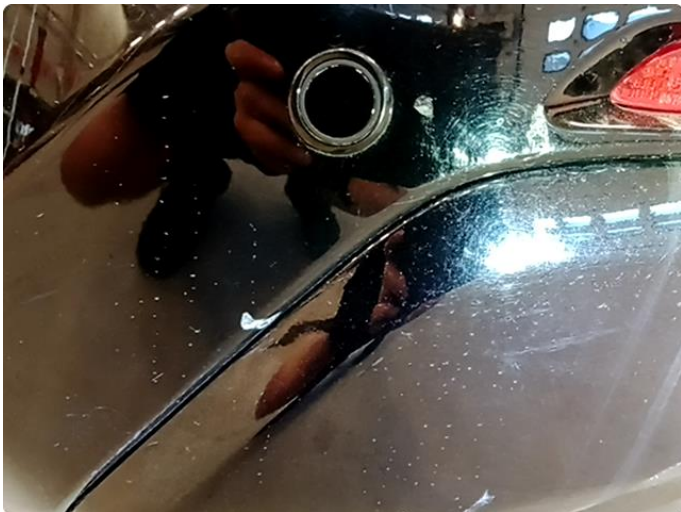
| Punkt | | Beskrivelse | Plassering |
|---|---|---|---|
| 1.2 | Støtfanger | Riper i lakken (normal bruks slitasje) | Bakfanger |

1.2 Riper i lakken (normal bruks slitasje)

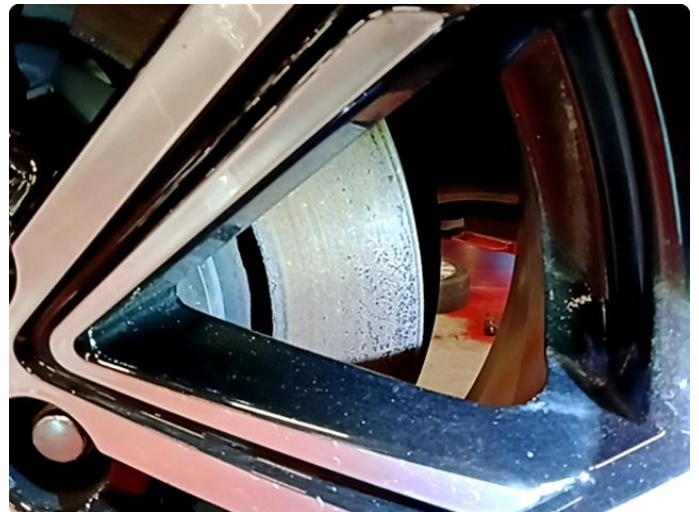
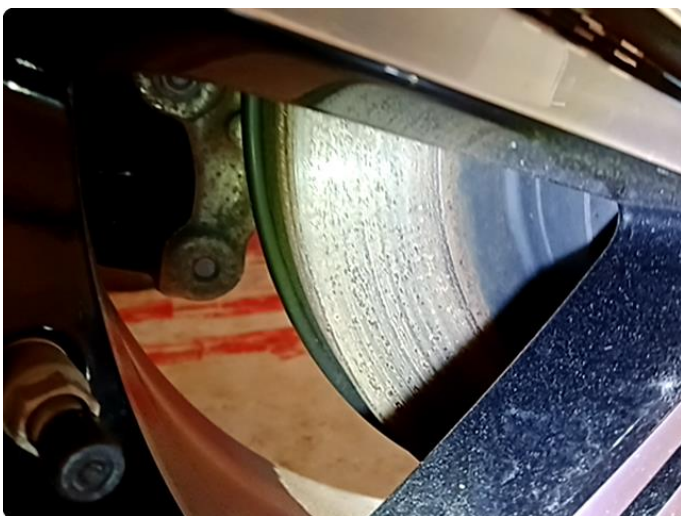
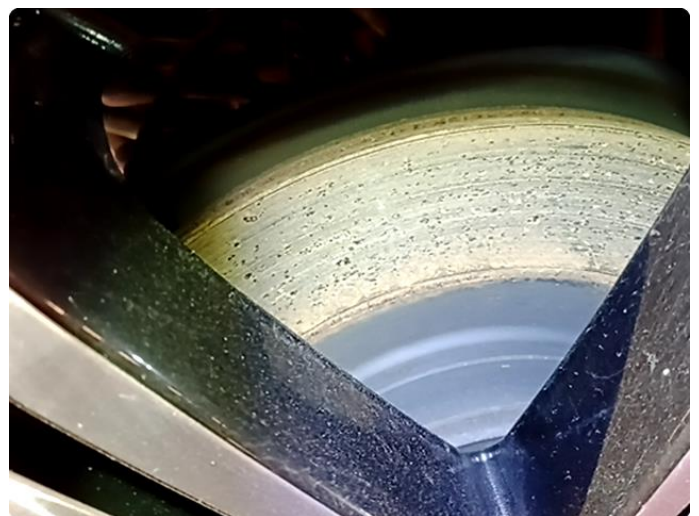
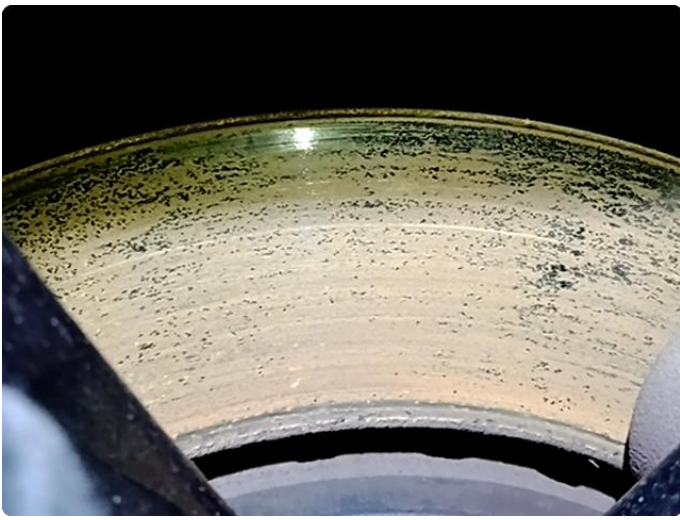
| Punkt | | Beskrivelse | Plassering |
|---|---|---|---|
| 2.1 | Skiver | Rust på alle bremseskivene | |

2.1 Rust på alle bremseskivene
