**VOLKSWAGEN TIGUAN 150 HK AUTOMAT 4X4**
**TESTDATO: 22.10.2025**
**KODE: 1846978**

**RL17443**

NBF Tilstandsrapport er utarbeidet av Norges Bilbransjeforbund og Forbrukerrådet.

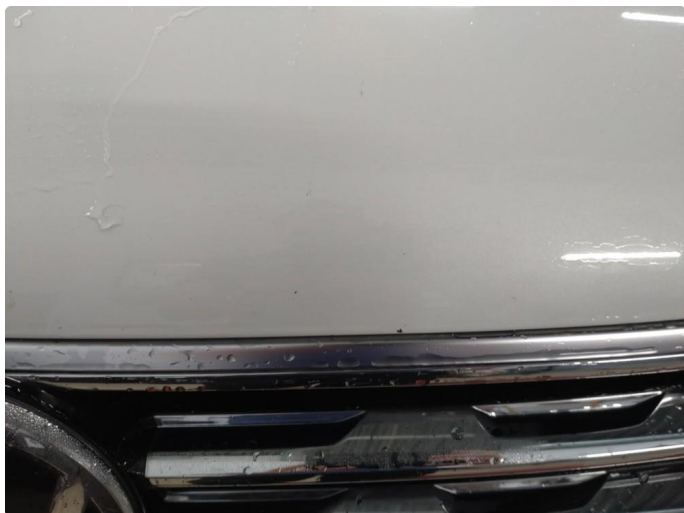
| Punkt | Beskrivelse | Plassering |
|---|---|---|
| 1.1 Panser | steinsprut, Flekkes | |

1.1 Steinsprut, Flekkes

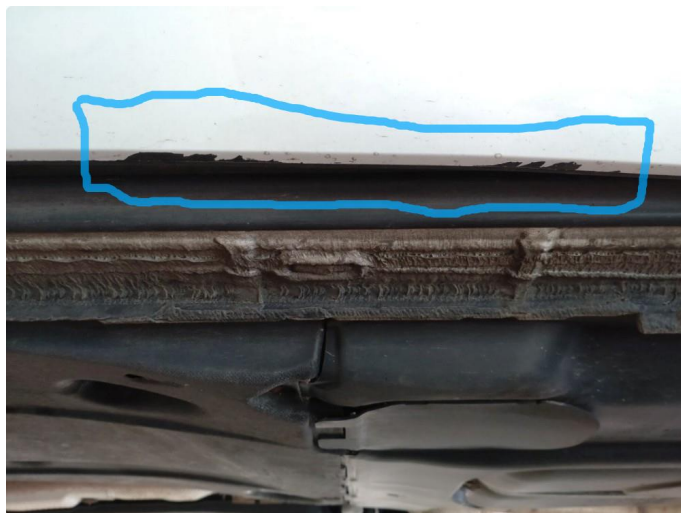
| Punkt | Beskrivelse | Plassering |
|---|---|---|
| 1.2 Dører | lakk flasser , Flekkes | nede - venstre bak |

1.2 Lakk flasser , Flekkes

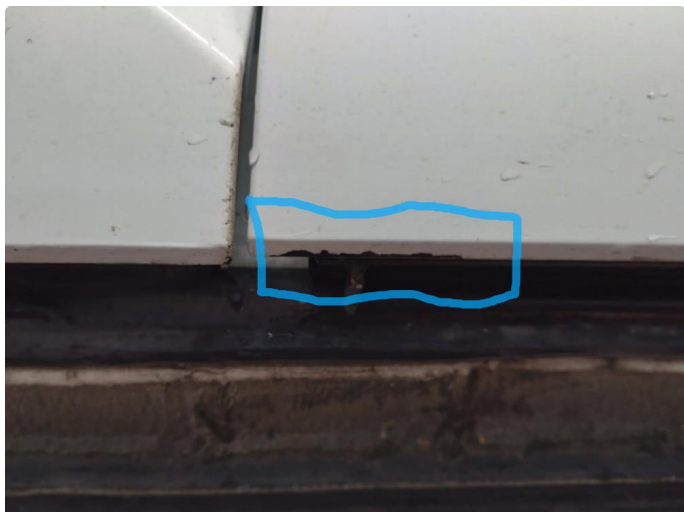
| Punkt | Beskrivelse | Plassering |
|---|---|---|
| 1.3 Dører | lakk flaske, Flekkes | nede - høyre foran |

1.3 Lakk flaske, Flekkes

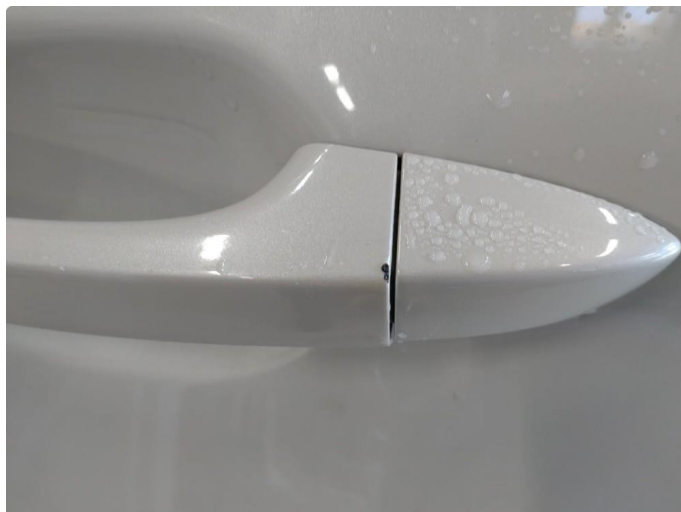
| Punkt | Beskrivelse | Plassering |
|---|---|---|
| 1.4 Dører | håndtak lakkskadet/flasser | venstre bak |

1.4 Håndtak lakkskadet/flasser

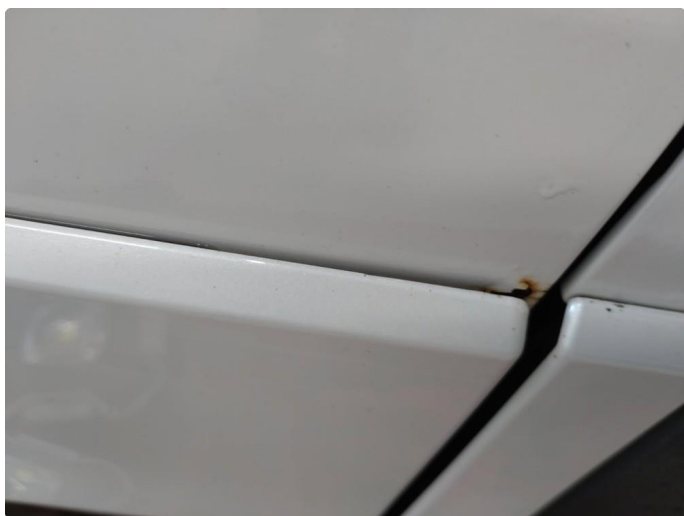
| Punkt | Beskrivelse | Plassering |
|---|---|---|
| 1.5 Dører | rust/korrosjon, Flekkes | høyre foran |

1.5 Rust/korrosjon, Flekkes

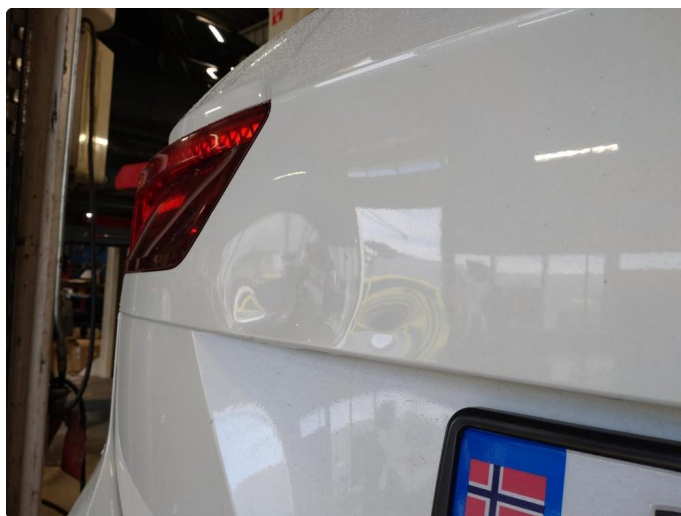
| Punkt | Beskrivelse | Plassering |
|---|---|---|
| 1.6 Bakluke | bulk | venstre bak |

1.6 Bulk

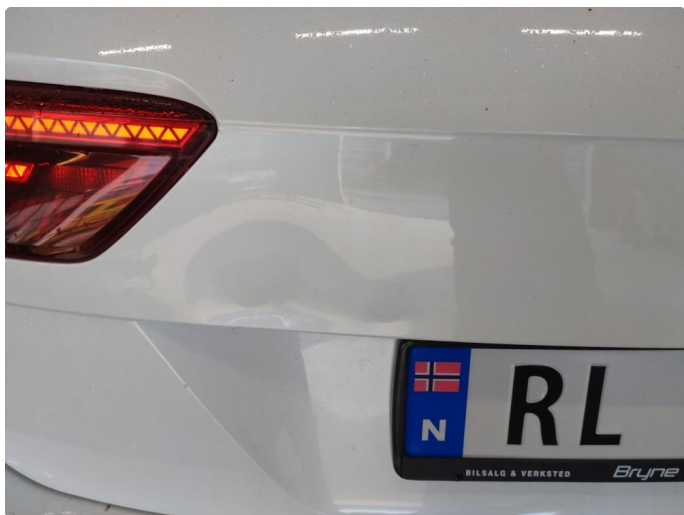
1.6 Bulk

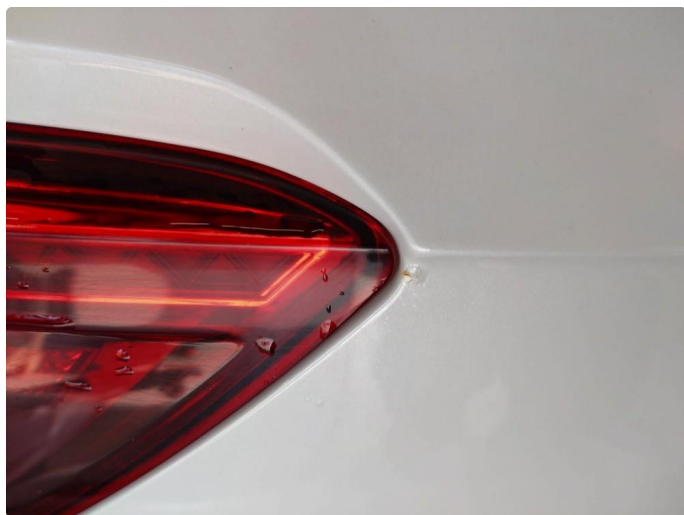
| Punkt | Beskrivelse | Plassering |
|---|---|---|
| 1.7 Bakluke | rust/korrosjon, Flekkes | venstre bak |

1.7 Rust/korrosjon, Flekkes

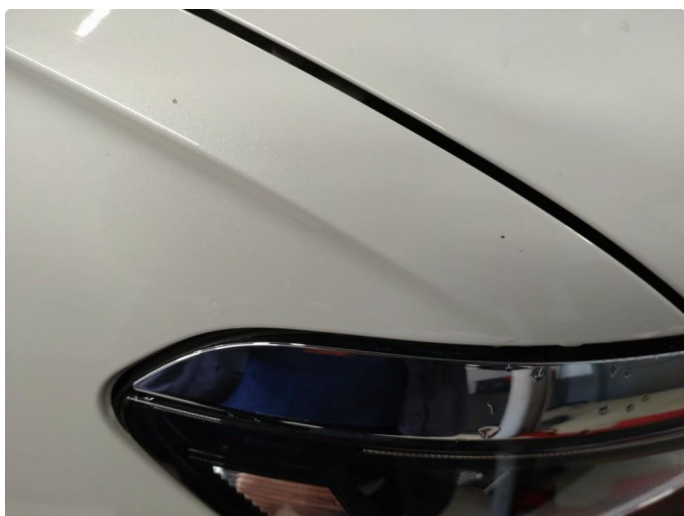
| Punkt | Beskrivelse | Plassering |
|---|---|---|
| 1.8 Skjermer | steinsprut, Flekkes | høyre foran |

1.8 Steinsprut, Flekkes

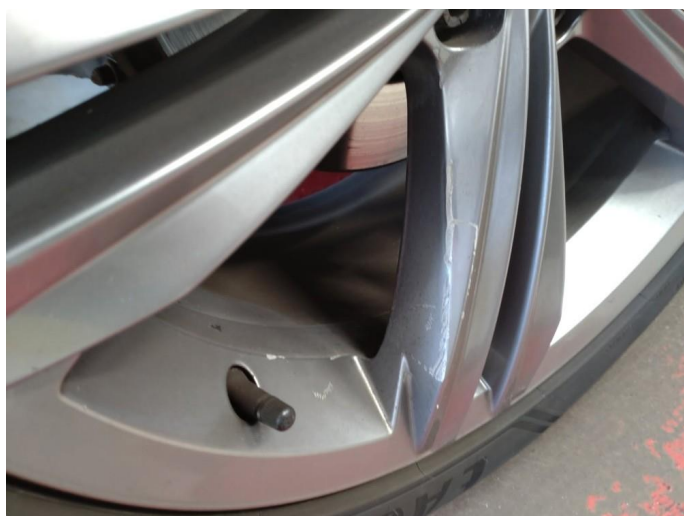
| Punkt | Beskrivelse | Plassering |
|---|---|---|
| 1.9 Dekk/Felger | ripe (r) gjennom lakk | høyre bak |

1.9 Ripe (r) gjennom lakk

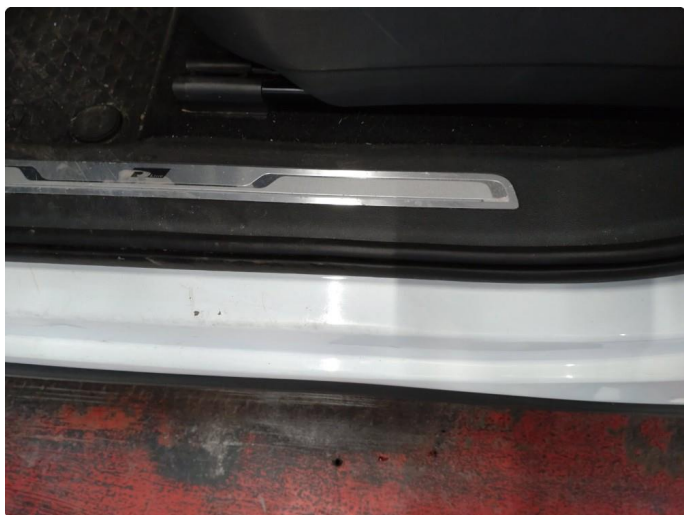
| Punkt | Beskrivelse | Plassering |
|---|---|---|
| 1.10 Terskler/innlastningssone | bulk med lakkskade | venstre foran |

1.10 Bulk med lakkskade

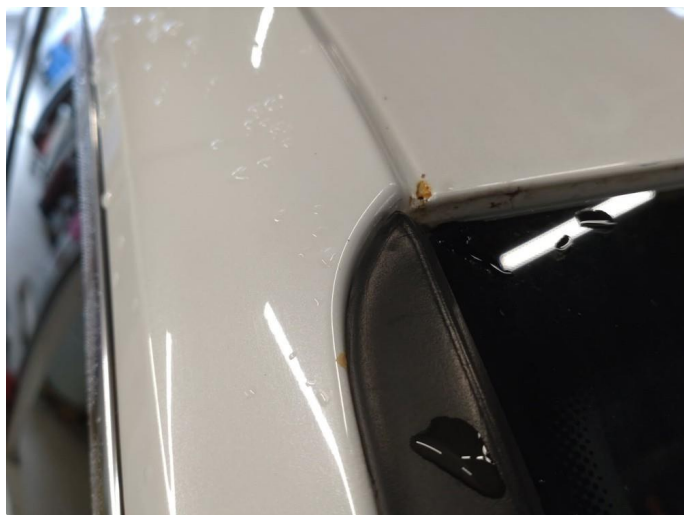
| Punkt | Beskrivelse | Plassering |
|---|---|---|
| 1.11 Tak | steinsprut | foran |

1.11 Steinsprut
