**TOYOTA COROLLA CROSS 4X4**
**TESTDATO: 22.10.2025**
**KODE: 1846804**

NBF Tilstandsrapport er utarbeidet av Norges Bilbransjeforbund og Forbrukerrådet.

**OPPSUMMERT STATUS PÅ KJØRETØY**

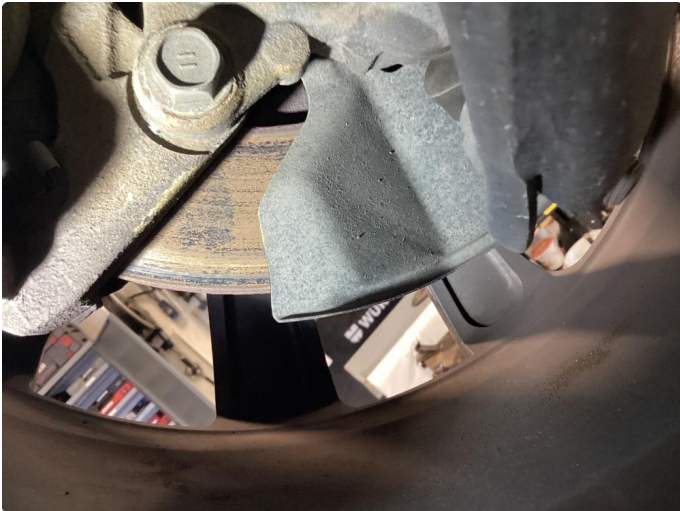
| Punkt | Beskrivelse | Plassering |
|---|---|---|
| 1.1 Skiver | rust. KJØRES RENE NÅR BILEN TAS I BRUK. | begge foran |

1.1 Rust. KJØRES RENE NÅR BILEN TAS I BRUK.

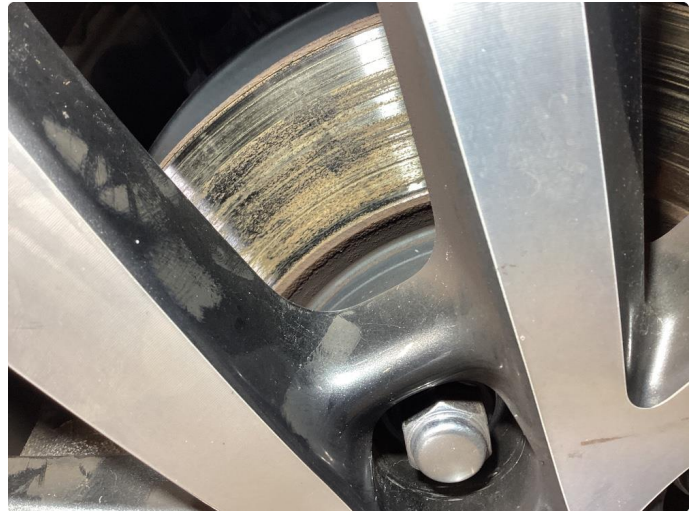
1.1 Rust. KJØRES RENE NÅR BILEN TAS I BRUK.
