# NAF Bruktbiltest

**Testdato**  
13.10.2025

| <b>Bilmerke</b> | BYD | <b>Motorstørrelse</b> | cm <sup>3</sup> |
| <b>Modell</b> | HAN | <b>Motoreffekt</b> | 180 kW |

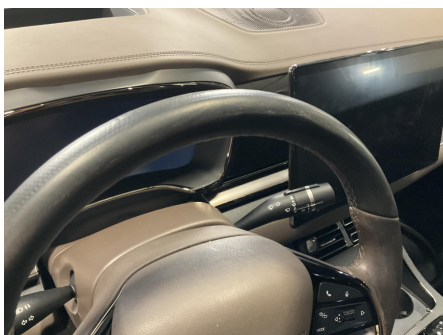
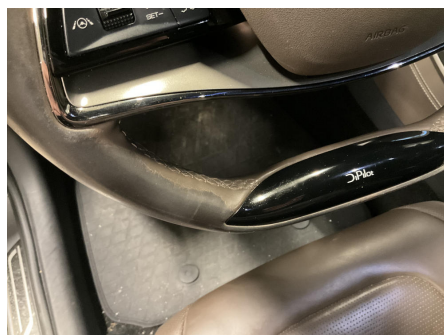
17. Ratt, rattaksel, ledd

| Ref.Id | Repareres | Resultat | Beskrivelse |
|---|---|---|---|
| 71.6 | Ratt, rattaksel, ledd | Løs / slitt rattpolstring | |

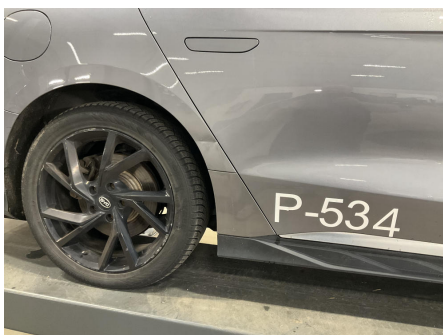
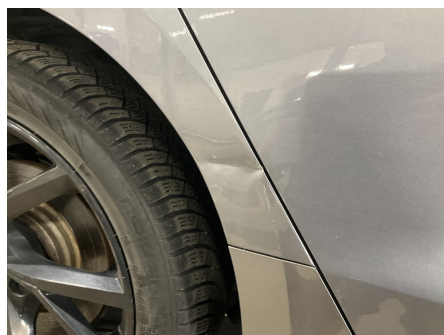
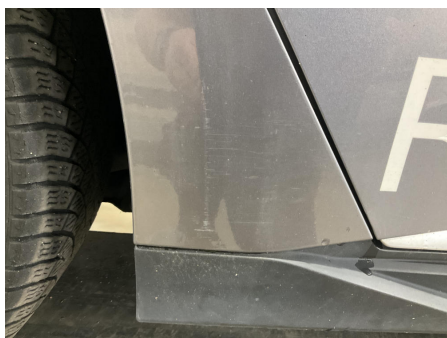
23. Høyre bakskjerm

| Ref.Id | Repareres | Resultat | Beskrivelse |
|---|---|---|---|
| 86.3 | Lakk / karosseri utvendig | Lakkriper: | Støtfanger bak, Høyre bakskjerm |
| 86.4 | | Skadet: | Høyre bakskjerm |

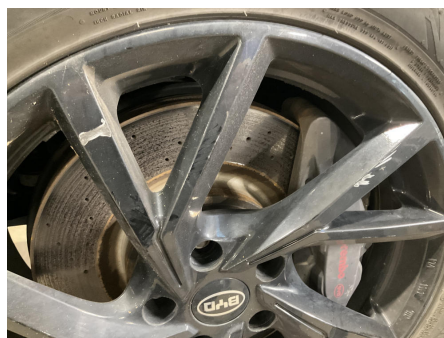
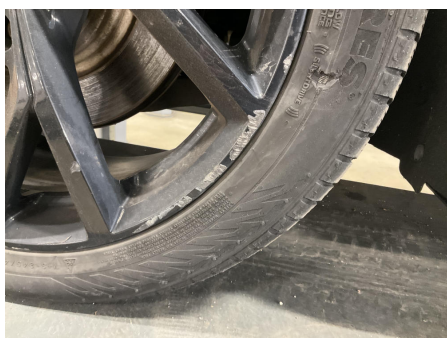
**30. Felg**

| Ref.Id | Repareres | Resultat | Beskrivelse |
|---|---|---|---|
| 66.8 | Felg | Vesentlig ripe / hakk inn til grunnmaterialet: | Høyre foran, Høyre bak |

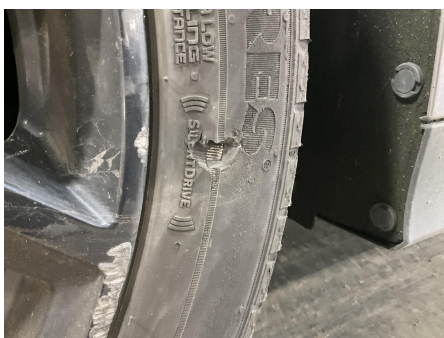
**32. Dekk**

| Ref.Id | Repareres | Resultat | Beskrivelse |
|---|---|---|---|
| 65.8 | Dekk | Deformasjon, rift eller andre visuelle skader av betydning på dekk | Høyre bak |

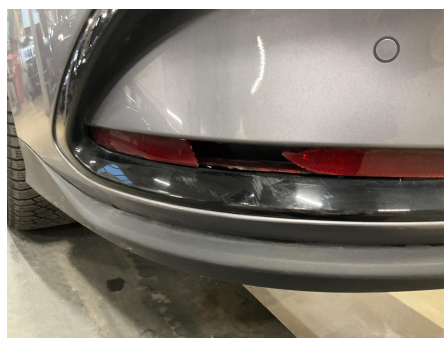
**33. Refleks**

| Ref.Id | Repareres | Resultat | Beskrivelse |
|---|---|---|---|
| 19.2 | Refleks | Skade på refleks: | Venstre side |
