**MERCEDES-BENZ A-KLASSE 163 HK AUTOMAT  
FORHJULSDRIFT**

TESTDATO: 23.10.2025

CHASSISNR: WDD1770871J013815

NBF Tilstandsrapport er utarbeidet av Norges Bilbransjeforbund og Forbrukerrådet.

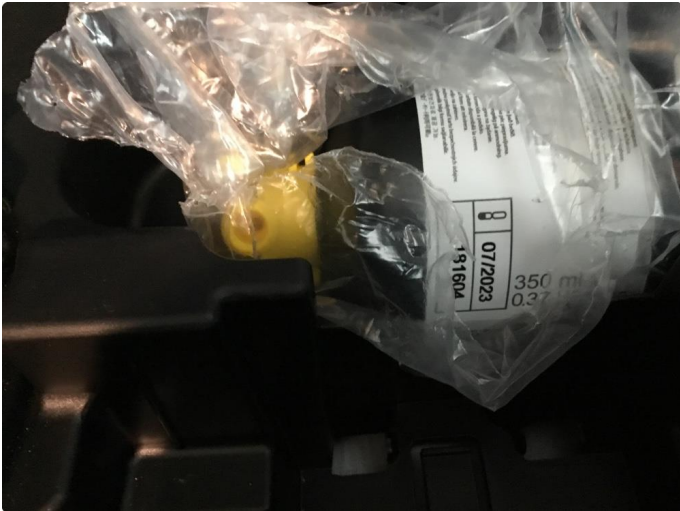
| Punkt | | Beskrivelse | Plassering |
|---|---|---|---|
| 1.1 | Verktøy/nødutstyr | dekkettemiddel utgått/mangler | |

1.1 Dekktettemiddel utgått/mangler

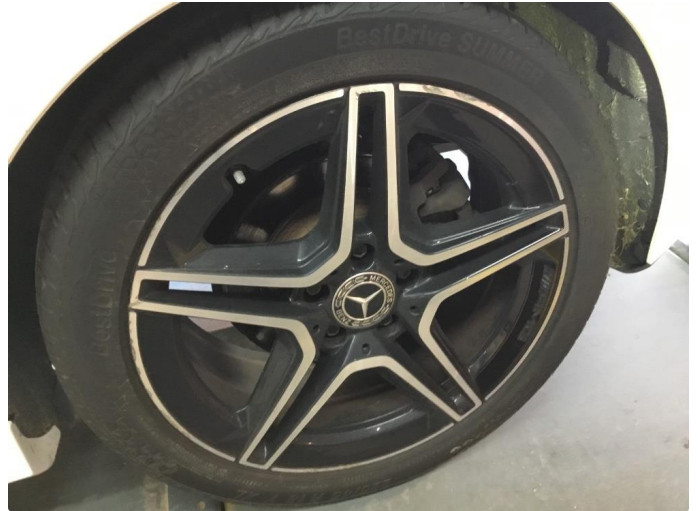
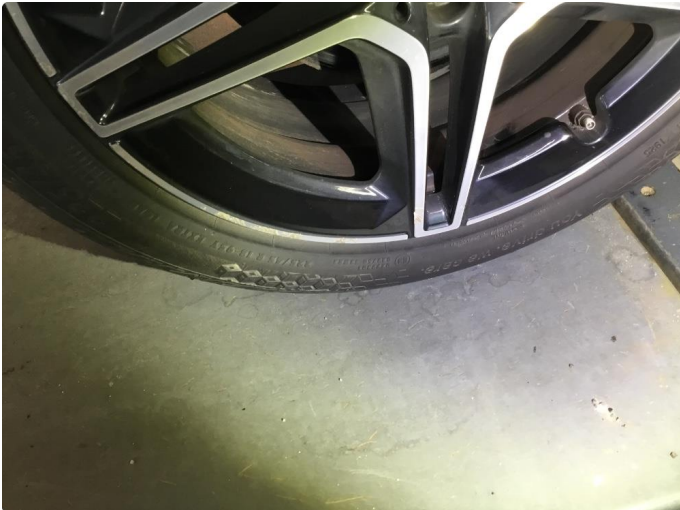
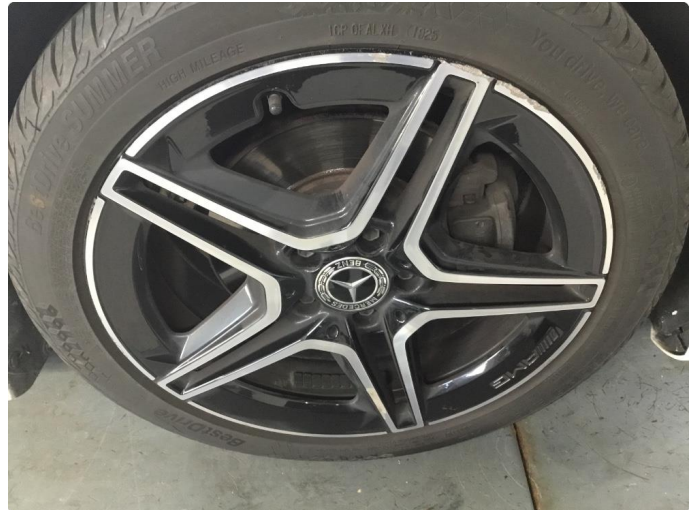
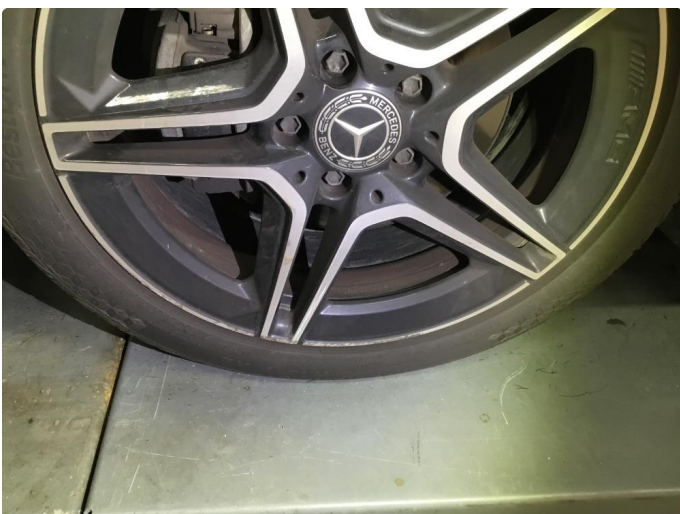
| Punkt | | Beskrivelse | Plassering |
|---|---|---|---|
| 1.2 | Dekk/Felger | kantkjørt felg | alle |

1.2 Kantkjørt felg
