VOLKSWAGEN PASSAT GTE FORHJULSDRIFT

TESTDATO: 27.10.2025

KJ58903

CHASSISNR: WVVZZZ3CZPE010638

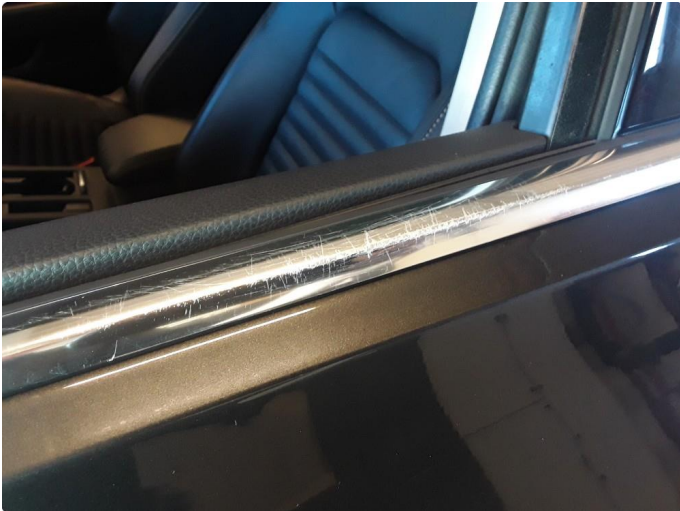
| Punkt | Beskrivelse | Plassering |
|---|---|---|
| 1.2 Dører | Noe riper på lister. | venstre foran |

1.2 Noe riper på lister.

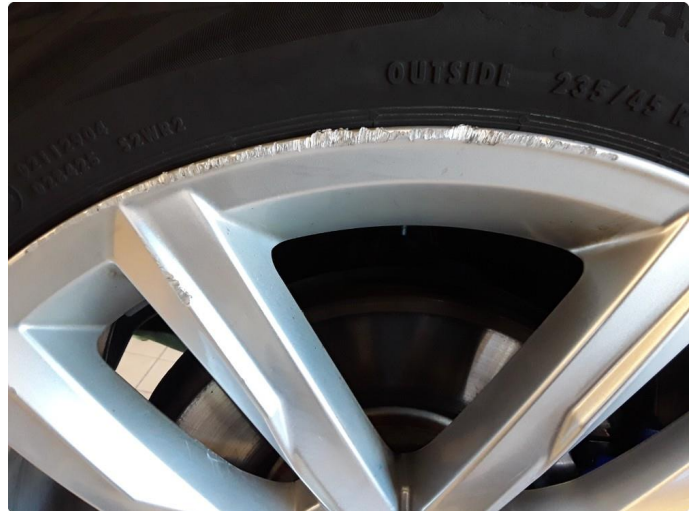
| Punkt | Beskrivelse | Plassering |
|---|---|---|
| 1.3 Dekk/Felger | Noe kantkjørt sommerfelg. | høyre foran |

1.3 Noe kantkjørt sommerfelg.

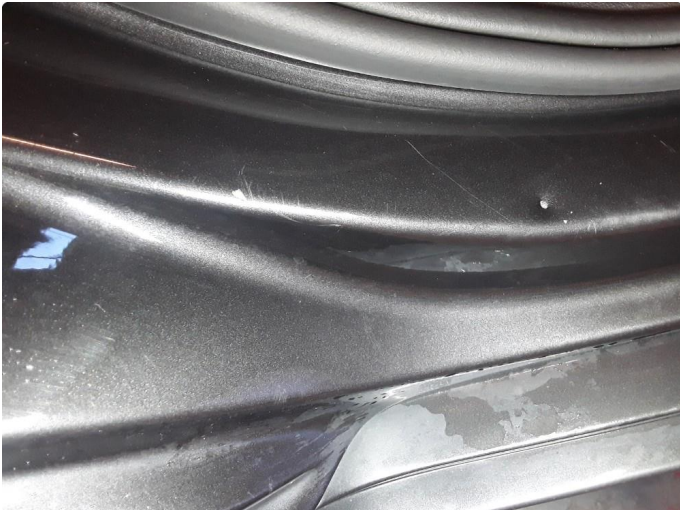
| Punkt | Beskrivelse | Plassering |
|---|---|---|
| 1.4 Døråpning | Liten bulk med lakksår. | høyre bak |

1.4 Liten bulk med lakksår.

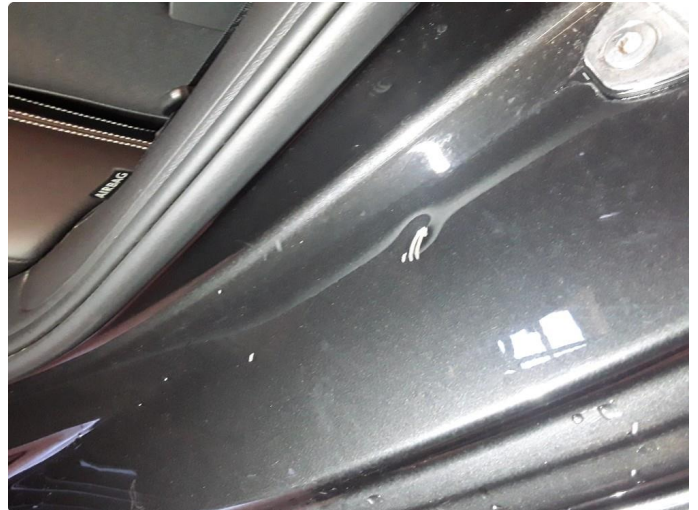
| Punkt | Beskrivelse | Plassering |
|---|---|---|
| 1.5 Døråpning | Liten bulk med lakksår. | venstre bak |

1.5 Liten bulk med lakksår.

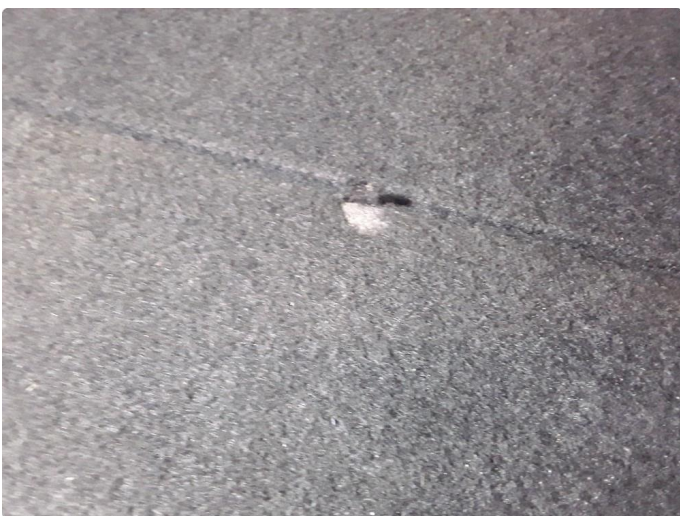
| Punkt | Beskrivelse | Plassering |
|---|---|---|
| 2.1 Teppet/bekledning | Lite rift bagasjeromsteppe. | |

2.1 Lite rift bagasjeromsteppe.
