**VOLKSWAGEN TIGUAN 150 HK AUTOMAT 4X4**
**TESTDATO: 13.10.2025**
**KODE: 1836279**

NBF Tilstandsrapport er utarbeidet av Norges Bilbransjeforbund og Forbrukerrådet.

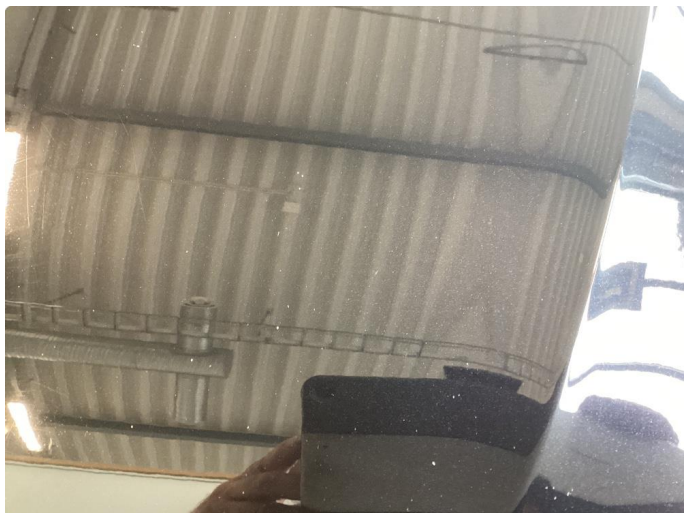
| Punkt | | Beskrivelse | Plassering |
|---|---|---|---|
| 1.1 | Panser | panser har en del steinsprut | |

1.1 Panser har en del steinsprut

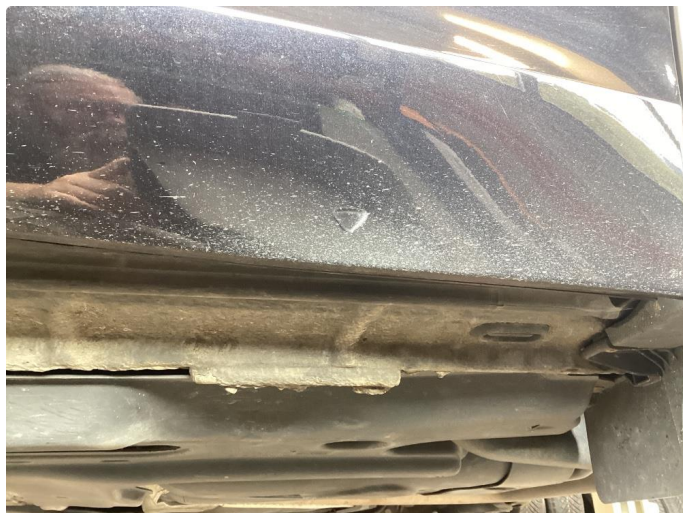
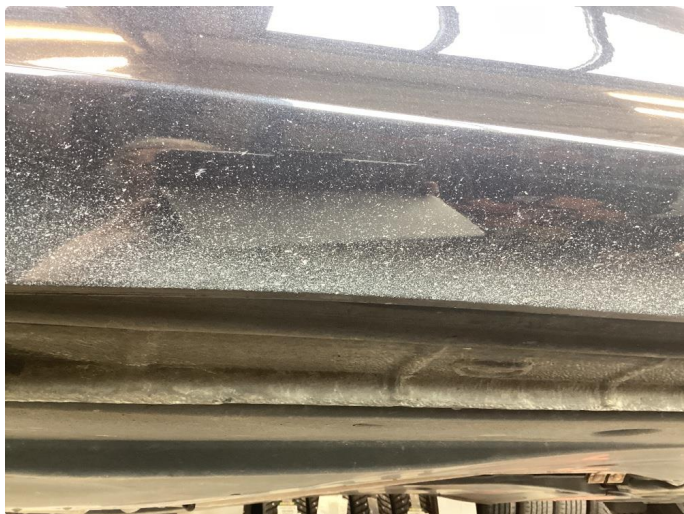
| Punkt | | Beskrivelse | Plassering |
|---|---|---|---|
| 1.2 | Dører | noe slitt lakk nedre del dører | |

1.2 Noe slitt lakk nedre del dører
