VOLKSWAGEN ID.3 BAKHJULSDRIFT

TESTDATO: 17.10.2025

NBF Tilstandsrapport er utarbeidet av Norges Bilbransjeforbund og Forbrukerrådet.

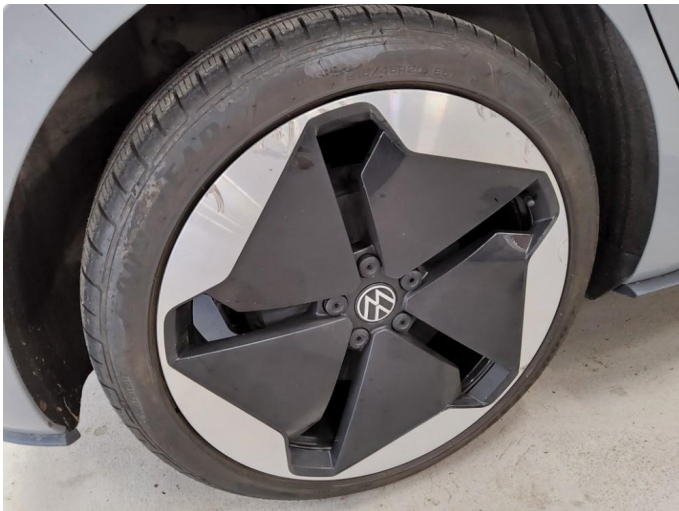
| Punkt | | Beskrivelse | Plassering |
|---|---|---|---|
| 1.1 | Dekk/Felger | kantkjørt felg | begge bak |

1.1 Kantkjørt felg

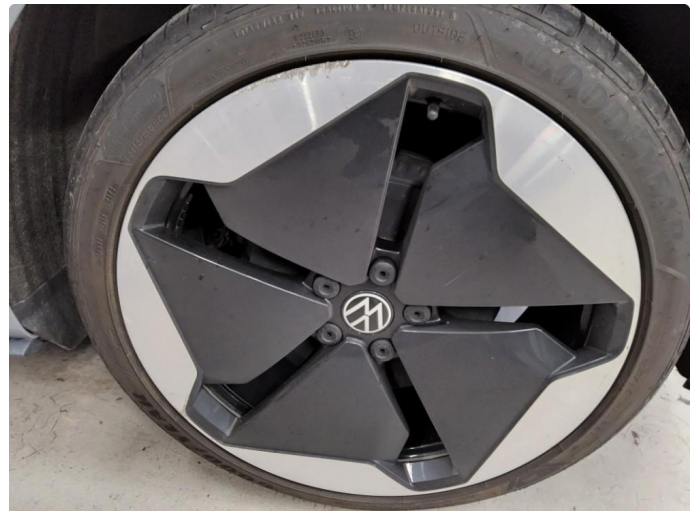
1.1 Kantkjørt felg
