# NAF Verdivurdering

**Testdato**  
24.10.2025

| <b>Bilmerke</b> | Tesla | <b>Motorstørrelse</b> | cm <sup>3</sup> |
| <b>Modell</b> | Model S | <b>Motoreffekt</b> | 145 kW |

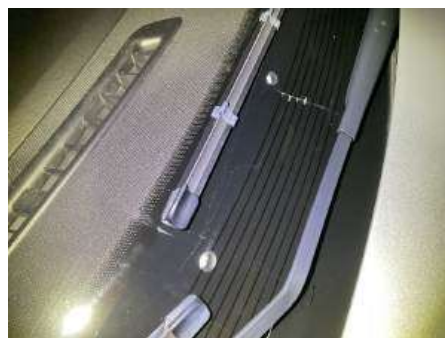
**18. Frontrute**

| Ref.Id | Repareres | Resultat | Beskrivelse |
|---|---|---|---|
| 62.4 | Frontrute | Sprekk i frontrute: <ul style="list-style-type: none"><li>• Reparasjonsmetode: Skift</li></ul> | |

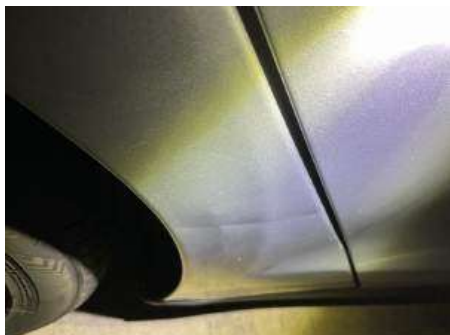
**19. Høyre bakskjerm**

| Ref.Id | Repareres | Resultat | Beskrivelse |
|---|---|---|---|
| 94.2 | Høyre bakskjerm | Bulk(er) uten lakkskade | Rette og flekkklakkere |

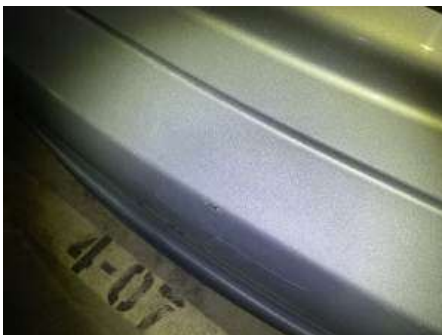
**20. Støtfanger bak**

| Ref.Id | Repareres | Resultat | Beskrivelse |
|---|---|---|---|
| 80.8 | Støtfanger bak | Lakkskade | Spotlakkere (smartrep) |

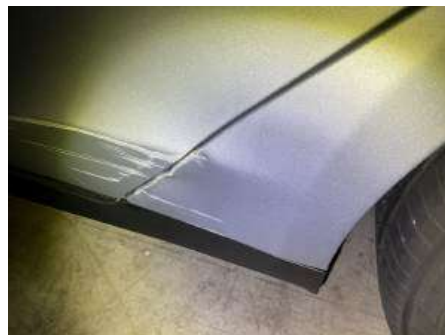
**21. Venstre bakskjerm**

| Ref.Id | Repareres | Resultat | Beskrivelse |
|---|---|---|---|
| 85.1 | Venstre bakskjerm | Bulk(er) med lakkskade | Rette og flekkklakkere |

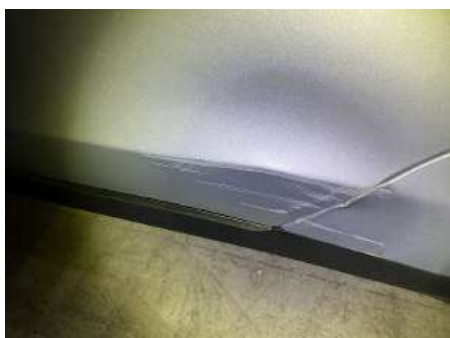
**22. Venstre bakdør**

| Ref.Id | Repareres | Resultat | Beskrivelse |
|---|---|---|---|
| 84.1 | Venstre bakdør | Bulk(er) med lakkskade | Rette og flekkklakkere |

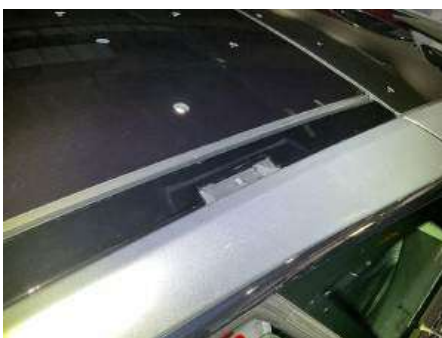
**23. Tak**

| Ref.Id | Repareres | Resultat | Beskrivelse |
|---|---|---|---|
| 101.13 | Tak | * Mangler deksel | |

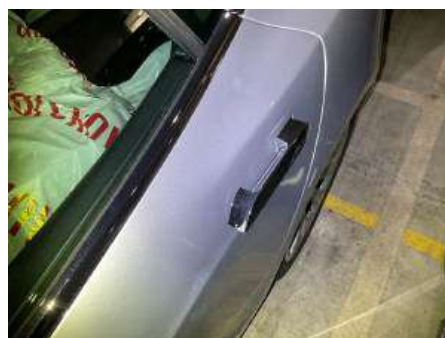
**24. Dør-/panseråpner**

| Ref.Id | Repareres | Resultat | Beskrivelse |
|---|---|---|---|
| 64.14 | Dør-/panseråpner | Feil med utvendig åpner: | Venstre bak |
