VOLKSWAGEN ID.3 BAKHJULSDRIFT

TESTDATO: 27.10.2025

CHASSISNR: WVVZZZE1ZNP043792

NBF Tilstandsrapport er utarbeidet av Norges Bilbransjeforbund og Forbrukerrådet.

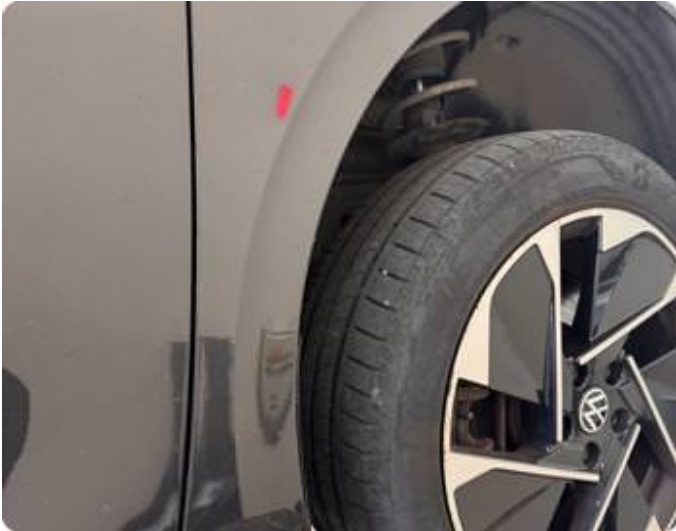
| Punkt | | Beskrivelse | Plassering |
|---|---|---|---|
| 1.2 | Skjermer | Liten steinsprut med korrosjon. | høyre foran |

1.2 Liten steinsprut med korrosjon.

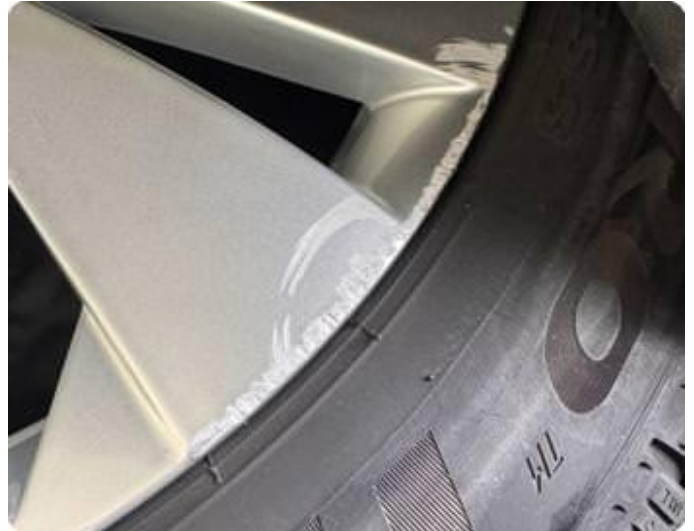
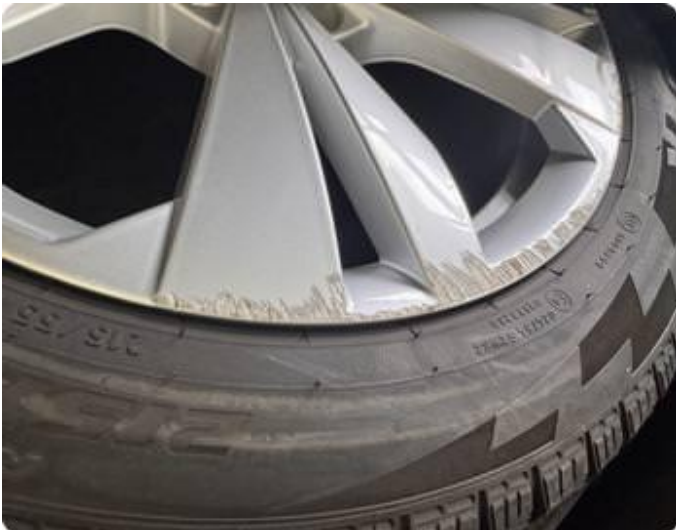
| Punkt | | Beskrivelse | Plassering |
|---|---|---|---|
| 1.3 | Dekk/Felger | 2 noe kantkjørte vinterfelger. | |

1.3 2 noe kantkjørte vinterfelger.

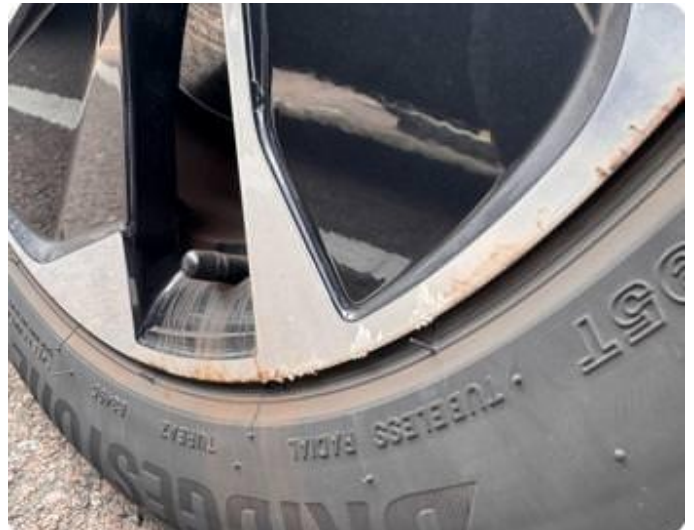
| Punkt | | Beskrivelse | Plassering |
|---|---|---|---|
| 1.4 | Dekk/Felger | Noe kantkjørt sommerfelg | |

1.4 Noe kantkjørt sommerfelg

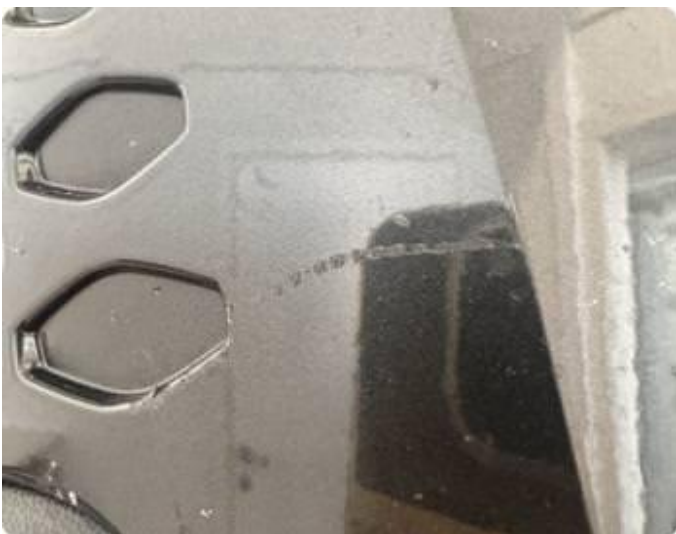
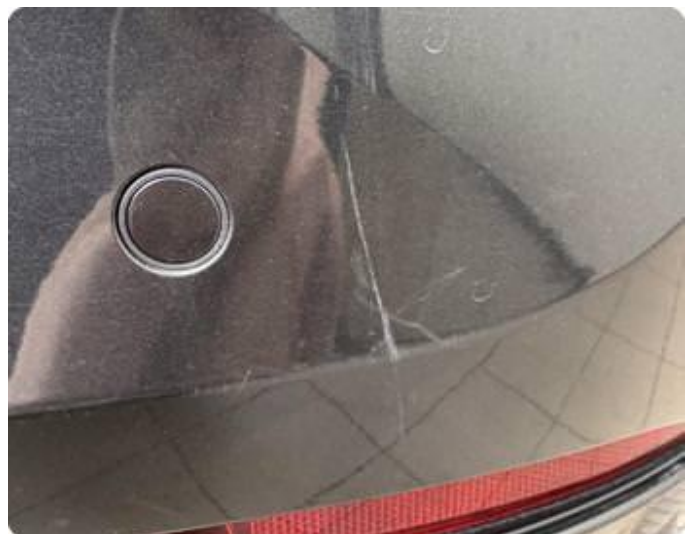
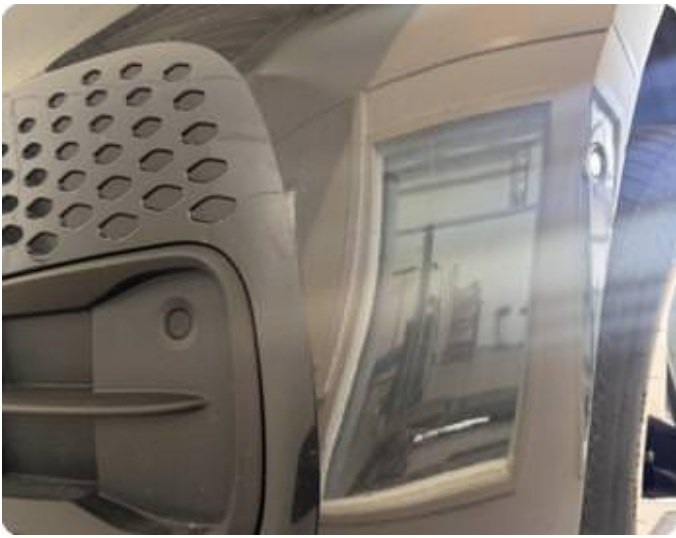
| Punkt | | Beskrivelse | Plassering |
|---|---|---|---|
| 1.5 | Støtfanger | Noe riper. | foran - bak |

1.5 Noe riper.
