VOLKSWAGEN ID.5 GTX 4X4

TESTDATO: 08.10.2025

CHASSISNR: WVGGZZE2ZPP512399

NBF Tilstandsrapport er utarbeidet av Norges Bilbransjeforbund og Forbrukerrådet.

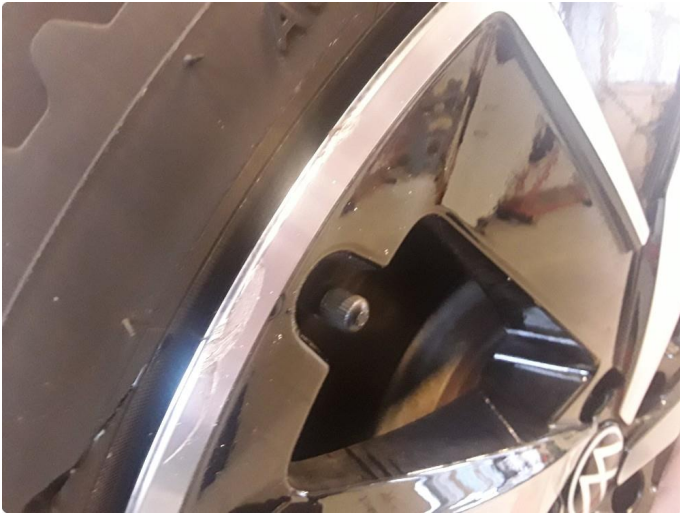
| Punkt | | Beskrivelse | Plassering |
|---|---|---|---|
| 1.2 | Dekk/Felger | Noe kantkjørt sommerfelg. | |

1.2 Noe kantkjørt sommerfelg.
