SKODA ENYAQ BAKHJULSDRIFT

TESTDATO: 20.10.2025

ED40279

CHASSISNR: TMBJC7NY9MF006563

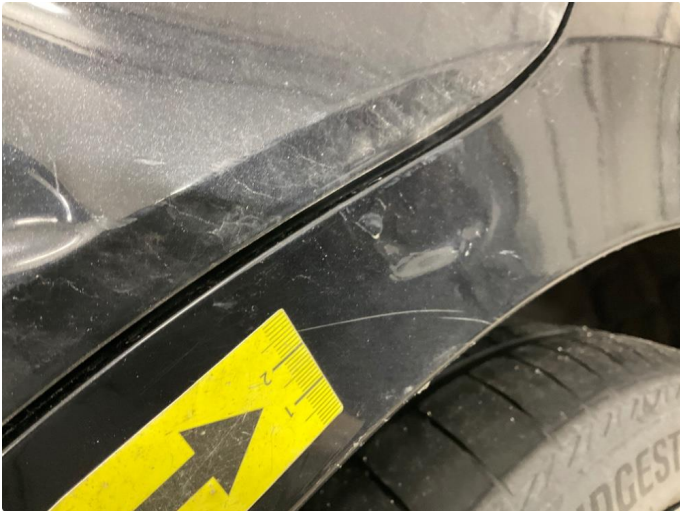
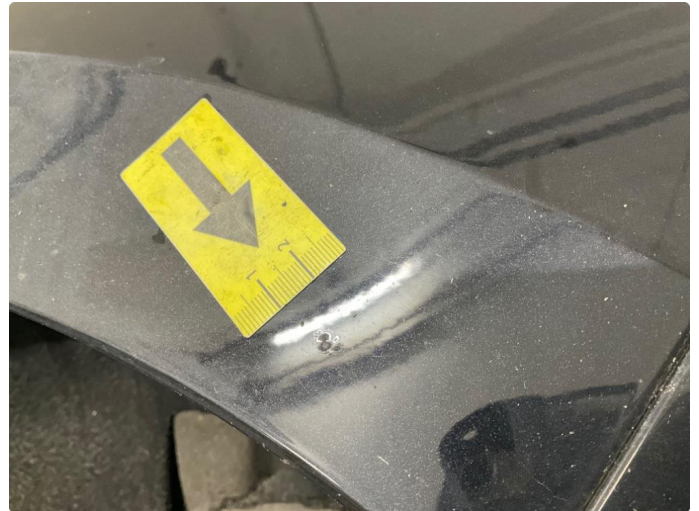
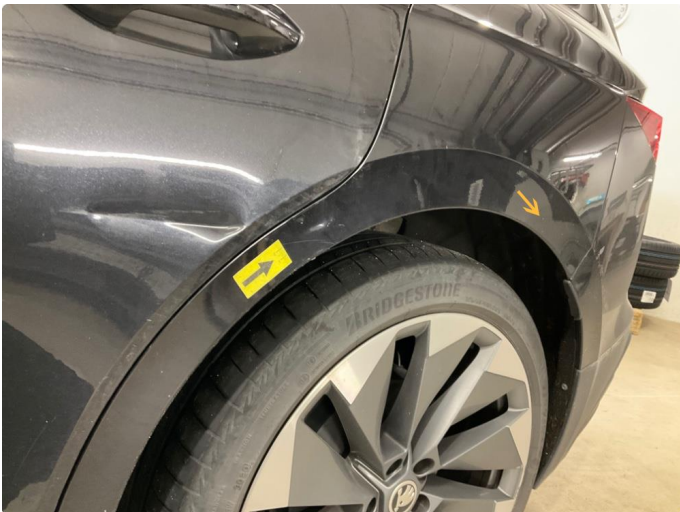
| Punkt | | Beskrivelse | Plassering |
|---|---|---|---|
| 1.1 | Skjermer | bulk | venstre bak |

1.1 Bulk

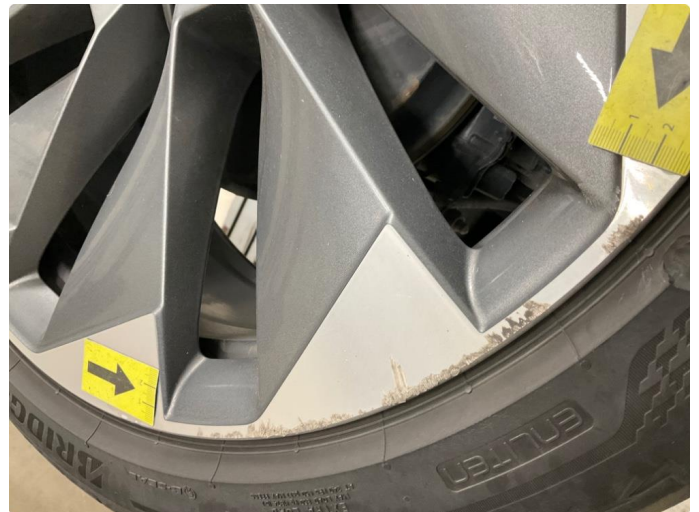
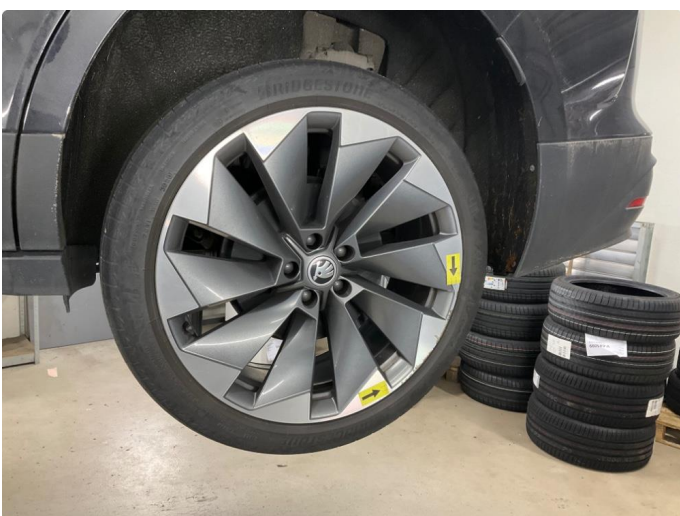
| Punkt | | Beskrivelse | Plassering |
|---|---|---|---|
| 1.2 | Dekk/Felger | riper felg -sommer | venstre bak |

1.2 Riper felg -sommer

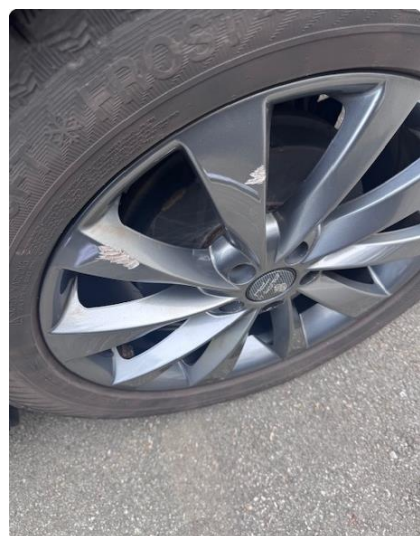
| Punkt | | Beskrivelse | Plassering |
|---|---|---|---|
| 1.3 | Dekk/Felger | Riper felg - vinter | venstre bak |

1.3 Riper felg - vinter
