# NAF Bruktbiltest

**Testdato**  
09.10.2025

| <b>Bilmerke</b> | Tesla | <b>Motorstørrelse</b> | cm <sup>3</sup> |
| <b>Modell</b> | Model 3 | <b>Motoreffekt</b> | 150 kW |

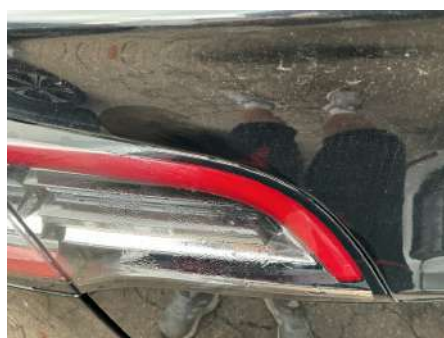
**6. Lys**

| Ref.Id | Opplysning | Resultat | Beskrivelse |
|---|---|---|---|
| 17.30 | Lys | Krakerert lykteglass | Venstre baklys |

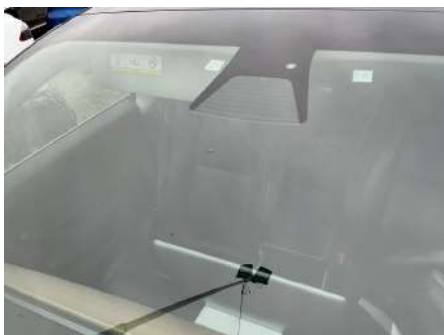
**8. Frontrute**

| Ref.Id | Repareres | Resultat | Beskrivelse |
|---|---|---|---|
| 81.2 | Frontrute | En eller flere steinsprutrosetter som ikke er utbedret <ul style="list-style-type: none"><li>• Reparasjonsmetode: Reparasjon</li></ul> | |

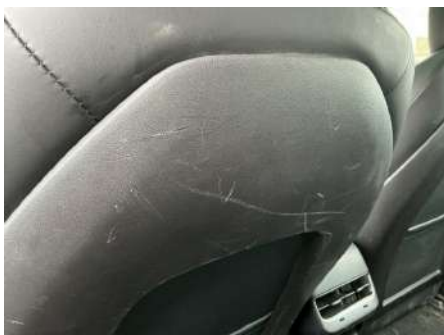
**11. Seter**

| Ref.Id | Opplysning | Resultat | Beskrivelse |
|---|---|---|---|
| 98.9 | Seter | * Venstre forsete, bak - riper/slitasje | |

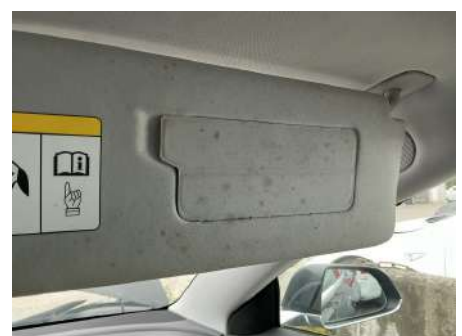
36. Solskjerm

| Ref.Id | Opplysning | Resultat | Beskrivelse |
|---|---|---|---|
| 94.6 | Solskjerm | * Misfarging høyre solskjerm | |

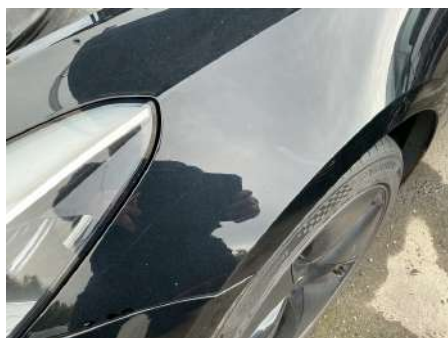
**37. Lakk / karosseri utvendig**

| Ref.Id | Repareres | Resultat | Beskrivelse |
|---|---|---|---|
| 86.3 | Lakk / karosseri utvendig | Lakkriper: | Støtfanger bak |
| 86.9 | | Rustangrep: | Venstre forskjerm, Høyre baksjerm |
| 86.12 | | Steinsprut/lakksår | Hele karosseriet |

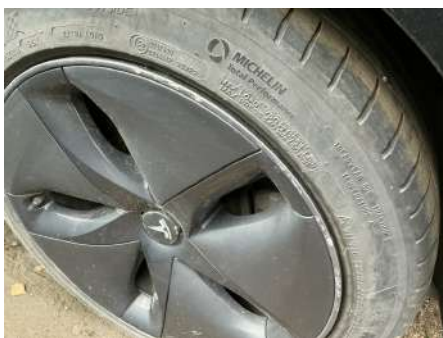
**41. Felg**

| Ref.Id | Repareres | Resultat | Beskrivelse |
|---|---|---|---|
| 66.8 | Felg | Vesentlig ripe / hakk inn til grunnmaterialet: | Venstre bak, Høyre bak, Venstre foran, Høyre foran |
