# NAF Bruktbiltest

**Testdato**  
21.10.2025

| <b>Bilmerke</b> | Tesla | <b>Motorstørrelse</b> | cm <sup>3</sup> |
| <b>Modell</b> | Model 3 | <b>Motoreffekt</b> | 150 kW |

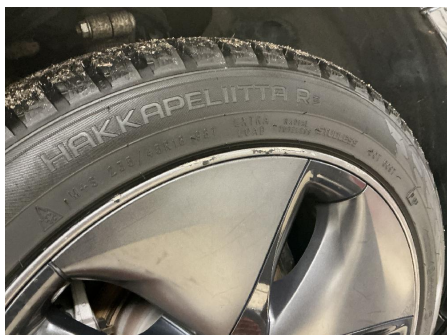
**1. Felg**

| Ref.Id | Repareres | Resultat | Beskrivelse |
|---|---|---|---|
| 66.8 | Felg | Vesentlig ripe / hakk inn til grunnmaterialet: | Venstre bak, Høyre bak, Høyre foran |

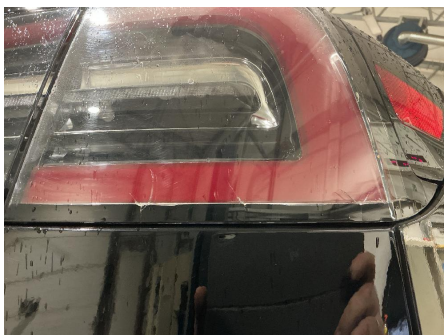
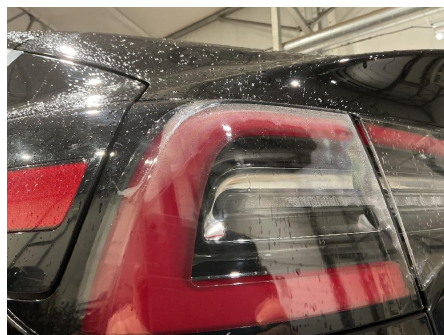
**2. Lys**

| Ref.Id | Repareres | Resultat | Beskrivelse |
|---|---|---|---|
| 17.12 | Lys | Kraketert lykteglass | Høyre baklys |
| 17.15 | | Vann / kondens i lykt: | Venstre baklys, Høyre baklys |

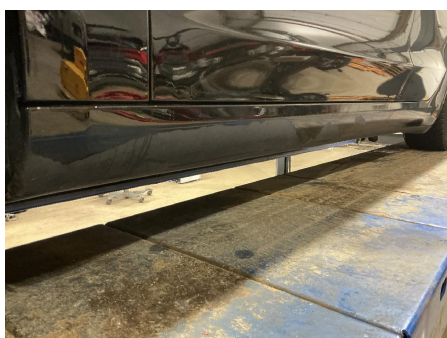
**4. Venstre kanal**

| Ref.Id | Repareres | Resultat | Beskrivelse |
|---|---|---|---|
| 86.14 | | Lakkslipp/flassing | Venstre sidekanal, Høyre sidekanal |

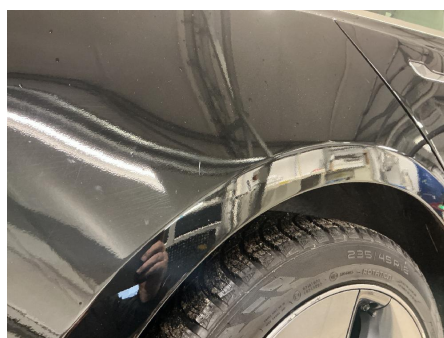
**6. Høyre bakskjerm**

| Ref.Id | Repareres | Resultat | Beskrivelse |
|---|---|---|---|
| 86.3 | Lakk / karosseri utvendig | Lakkriper: | Høyre forskjerm, Høyre baksjerm, Støtfanger bak |
| 86.7 | | Lakkblerer | Høyre baksjerm |

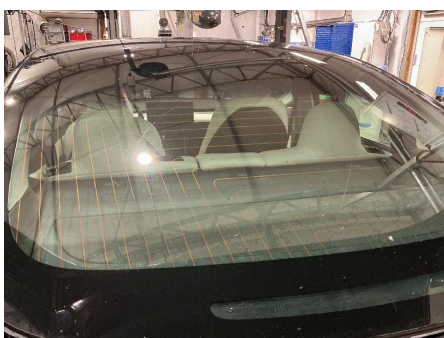
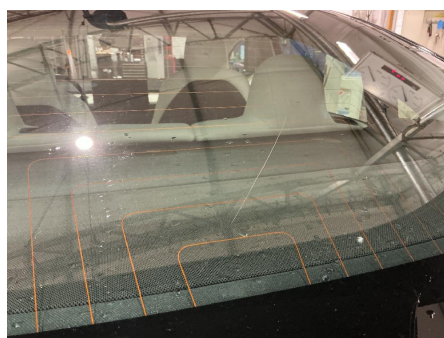
**8. Siderute/bakrute**

| Ref.Id | Repareres | Resultat | Beskrivelse |
|---|---|---|---|
| 82.6 | Siderute/bakrute | Lett synlig ripe/slitasje: | Bakrute |

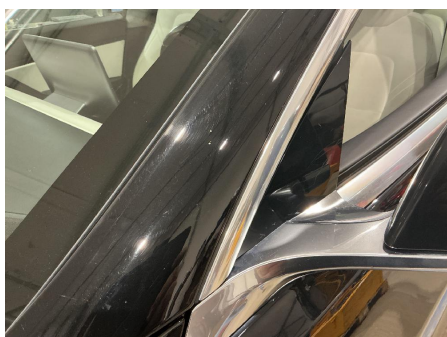
**10. Venstre utvendig synlig A-stolpe/takvange**

| Ref.Id | Repareres | Resultat | Beskrivelse |
|---|---|---|---|
| 86.12 | | Steinsprut/lakksår | Støtfanger foran, Panser, Venstre A-stolpe |
