VOLKSWAGEN ID.3 BAKHJULSDRIFT

TESTDATO: 28.10.2025

EF55287

NBF Tilstandsrapport er utarbeidet av Norges Bilbransjeforbund og Forbrukerrådet.

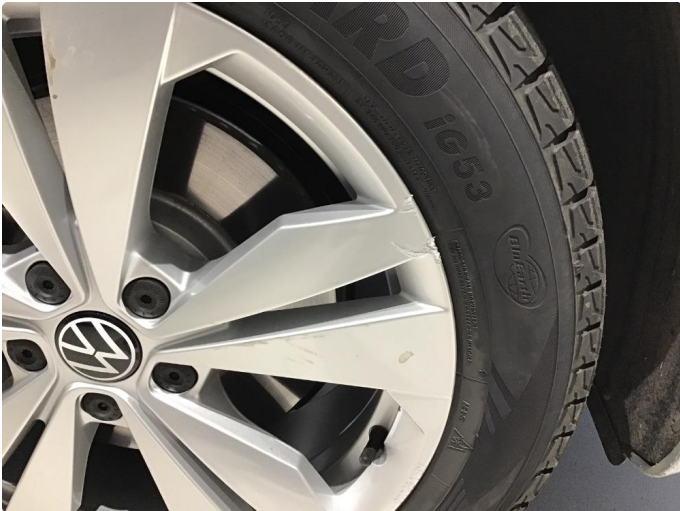
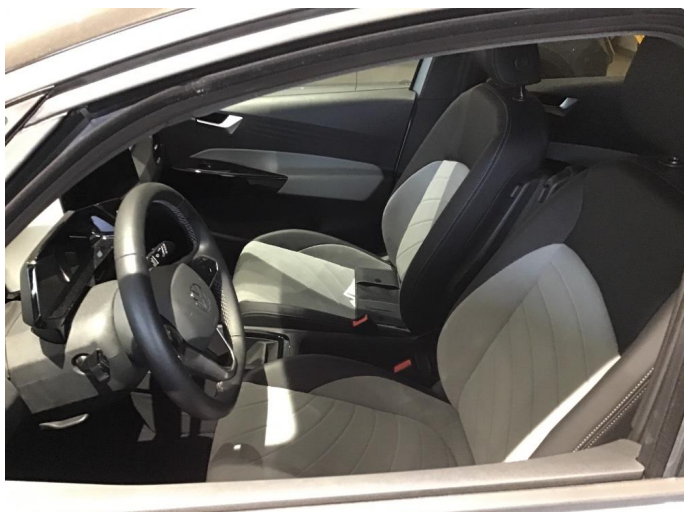
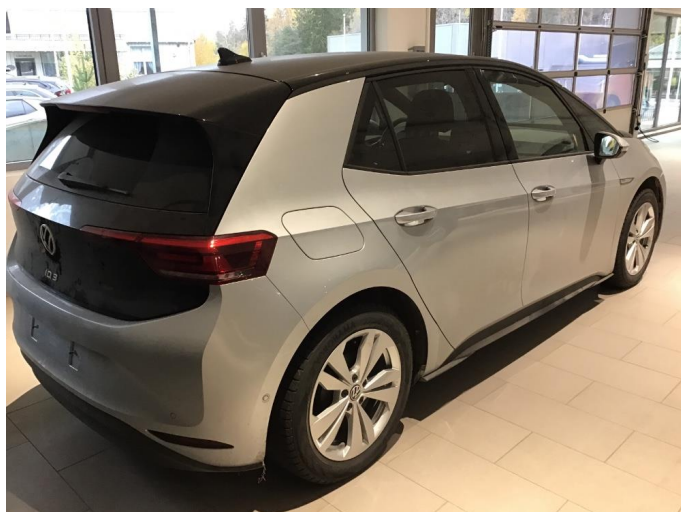
| Punkt | Beskrivelse | Plassering |
|---|---|---|
| 1.1 Dekk/Felger | En vinterfelg litt kantkjørt | |

1.1 En vinterfelg litt kantkjørt
